明日香村通学路の危険箇所 写真

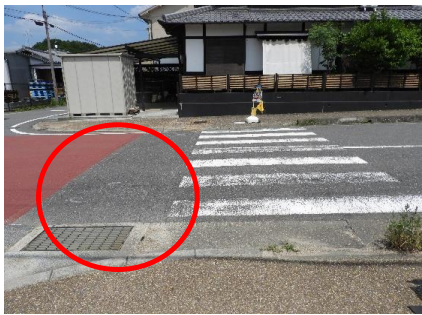
対策検討箇所		状況・危険の内容
1	御園

<p>スピードが速い車が多い。「止まれ」の標示が消えている。自転車横断の表示が消えている。</p> <p>通学路：小学校 バス停近く</p>
2	檜前

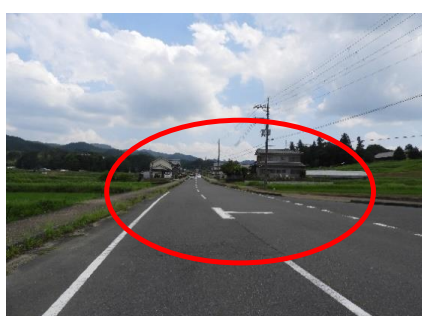
<p>車のスピードが速く、ガードレールがないので歩道を歩いても危険を感じる。</p> <p>通学路：小学校</p>
3	大根田

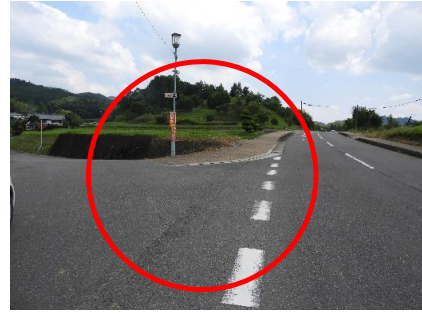
<p>車両の交通量が多く、スピードが速い。三叉路付近は危険である。</p> <p>通学路：小学校</p>
4	越	 		<p>路面表示が消えている。スピードが速い車が多い。</p> <p>通学路：小学校</p>
5	真弓

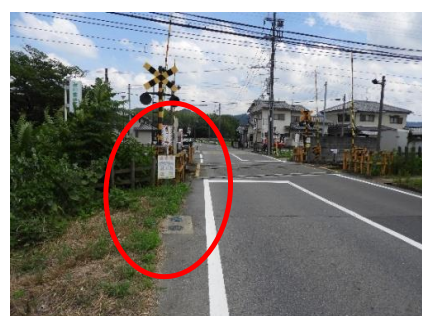
<p>路面表示が消えている。スピードが速い車が多い。</p> <p>通学路：小学校</p>

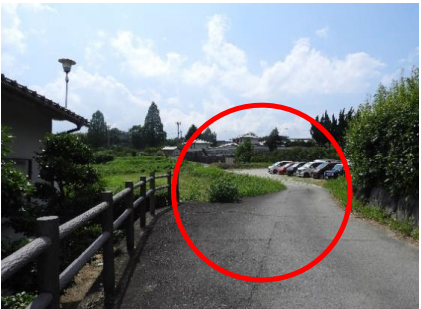
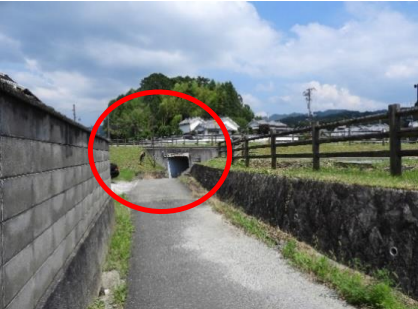
6	野口

<p>会社へ出勤する車と通学時間が重なり、道幅が狭い為、危険。</p> <p>通学路：小学校</p>
7	野口

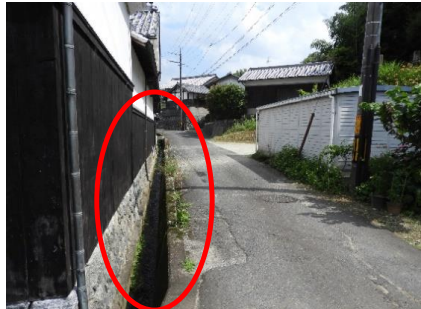
<p>道幅が狭く見通しが悪い。側溝に蓋もなく、車が通過する際、避ける場所がない。</p> <p>通学路：小学校</p>
8 9	岡

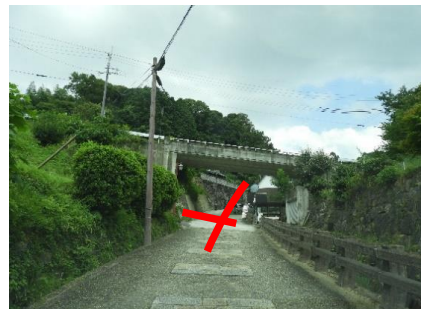
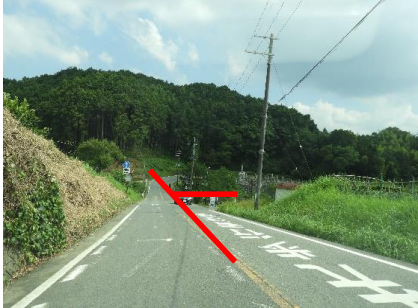
<p>参道の車両が増えており、危険。児童が坂を下る際、下から上がってくる車からは見通しが悪く危険。停止線等もない。</p> <p>通学路：小学校</p>
10	岡

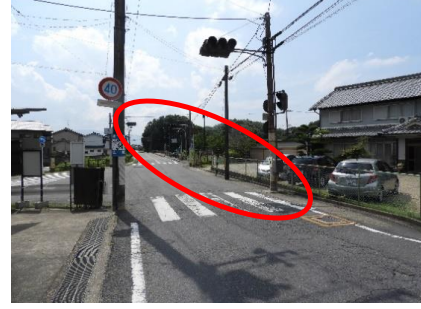
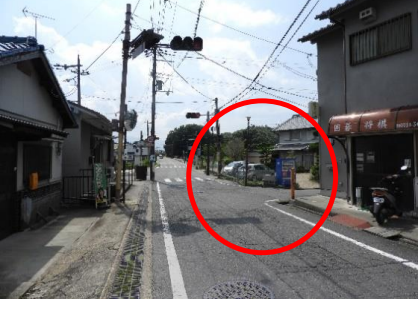
<p>歩道がなく、交通量も多くて危険。</p> <p>通学路：小学校</p>
11 ①	細川

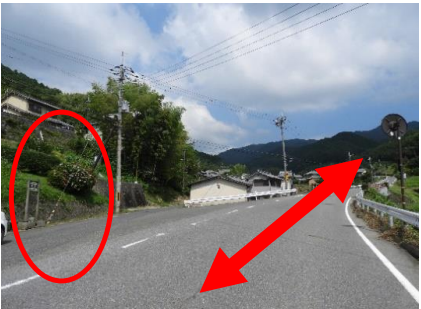
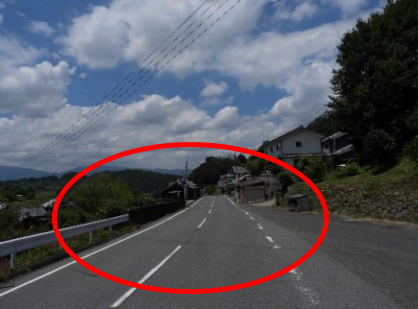
<p>バス停の前を上り下り共に車がスピードを出して危険だが、注意喚起の標識が少ない。側道からの見通し悪い。坂の下の方からの注意喚起の標示をしてほしい。段差の舗装も増やしてほしい。</p> <p>通学路：小学校、幼稚園</p>

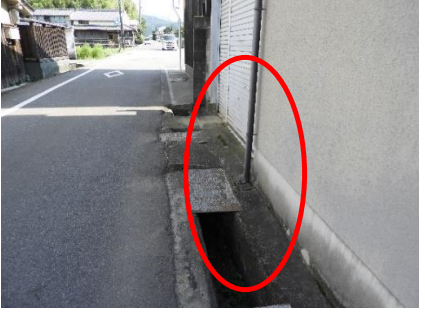
<p>12</p>	<p>飛鳥</p>

<p>溝があり危険。 通学路：小学校</p>
<p>13</p>	<p>雷・豊浦</p>

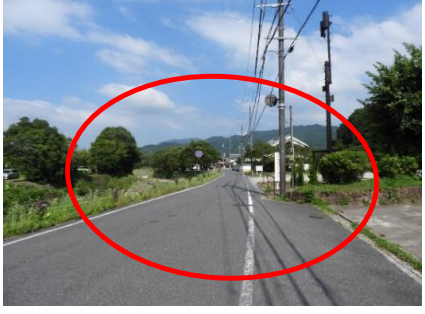
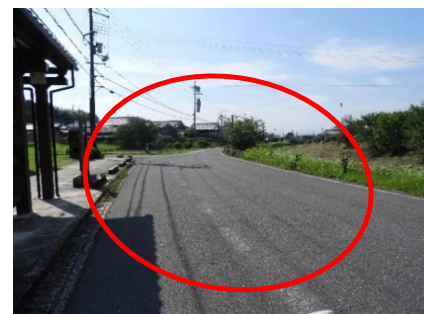
<p>外側線が消えている。 路面標示がシールが剥がれている。 通学路：小学校</p>
<p>14</p>	<p>橘</p>

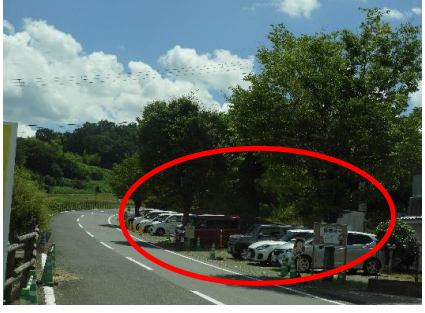
<p>歩道がない。 通学路：幼稚園</p>
<p>15</p>	<p>橘</p>

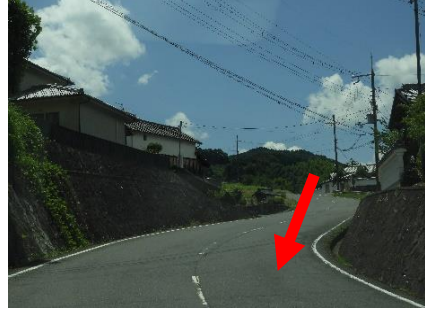
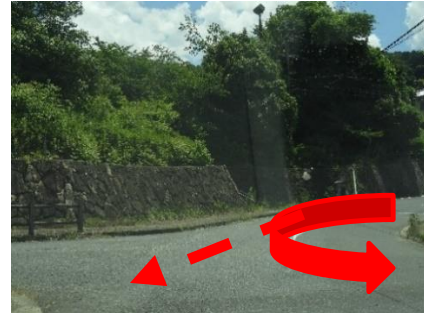
<p>スピードを出して急な坂を下る車があるので、曲がりきれずバス停に衝突する可能性があり危険。段差がある塗装を入れてほしい。 通学路：幼稚園</p>
