平成 28 年 2 月 13 日
明日香村教育委員会

明日香村発掘調査報告会

飛鳥寺西方遺跡の調査

牽牛子塚古墳・越塚御門古墳の調査

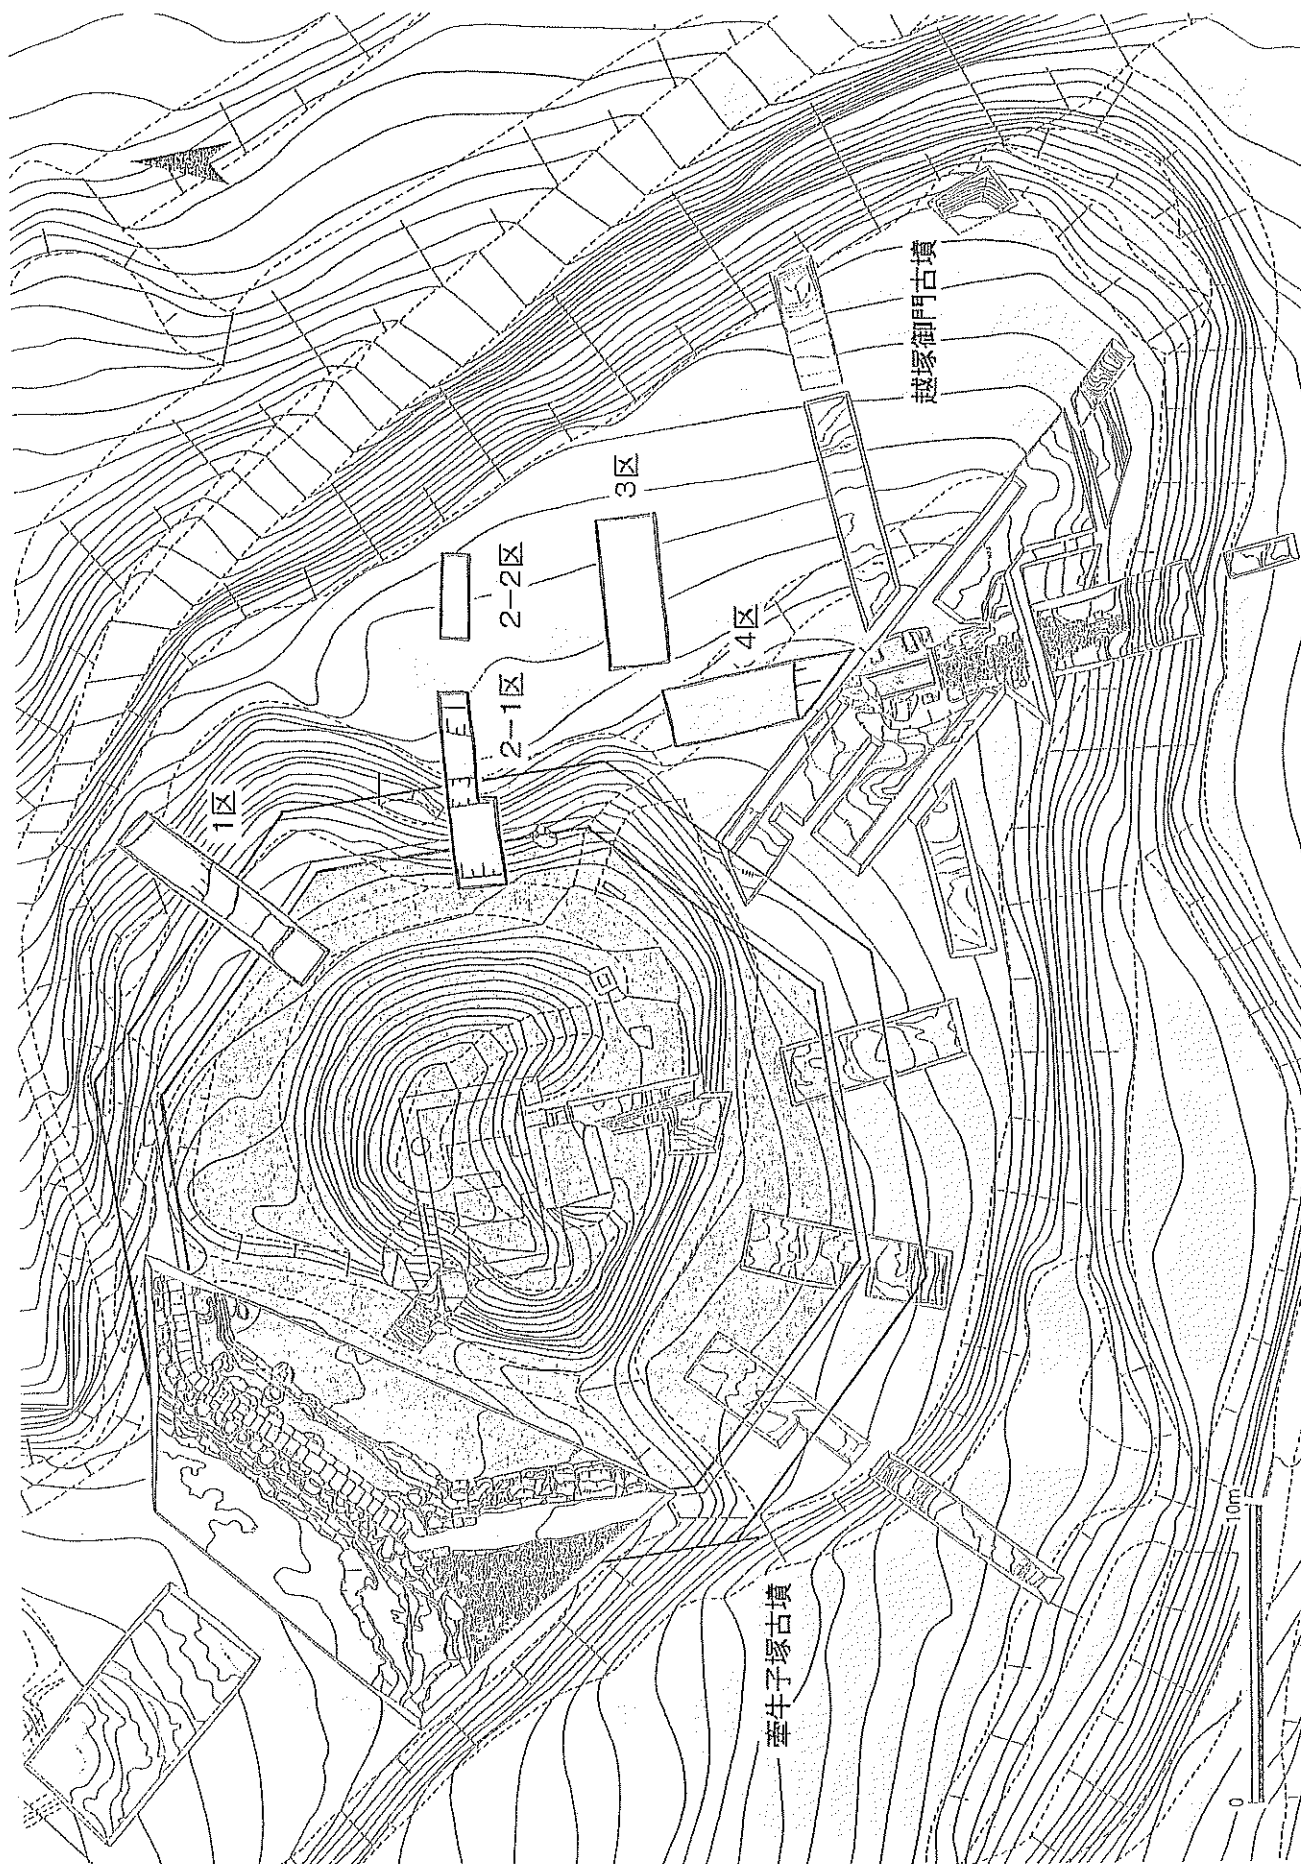
調査区配置図

調査区は4箇所を設定した。牽牛子塚古墳の北東側にある調査区を1区として、南側調査区にかけて順に1～4区と設定した。

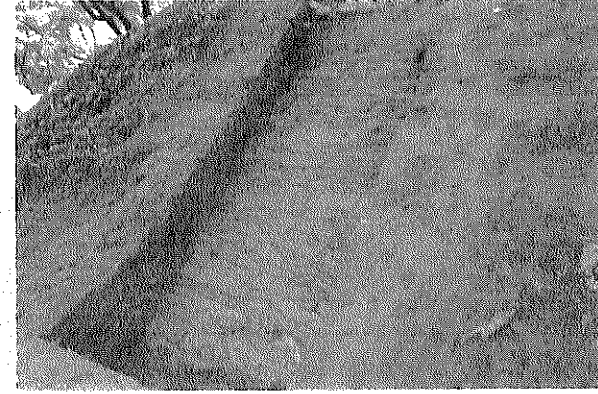
1区 外周法面 版築層

外周法面はバラス敷の仕切り石の外側にみられる傾斜面である。傾斜面の盛土は大きく2層あり、上部にはバラス敷のための整地層、下部には版築層がある。整地層は厚さ約70cm、版築層は約1.9m分確認した。整地層は黄褐色砂質土の単一層からなるが、版築層は灰黄褐色砂質土と明黄褐色砂質土を約5cm単位で交互につき固めている。傾斜面は仕切り石を境に傾斜し、仕切り石か

ら外側約 2.5m の位置で平坦面となる。この傾斜面には貼石などの外表施設を設置した痕跡は認められなかった。この傾斜面は古墳外周部の法面に相当し、古墳外周の法面角度は約 45 度を測る。

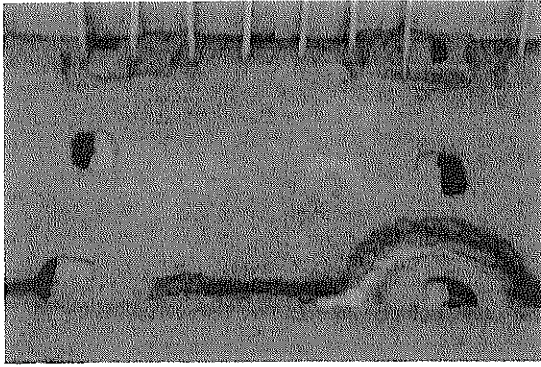
掘立柱建物 SB01 (北から)

調査区西側付近において検出した掘立柱建物である。東西2間、南北3間以上の南北棟。南側は妻部分を検出していることから、これ以上南には展開しない。一方北側はさらに北へ延びる可能性がある。柱間は、掘形芯々で南北1.4～2.2m、東西1.5～1.8m。柱穴の平面プランは隅丸方形や不整円形で、断面形態は「U字」状もしくは逆台形。柱穴の規模は径0.35～0.6m、残存する深さは0.2～0.7mであった。柱材が残っていたのは、西側柱南から3つ目、東側柱南から2つ目、3つ目、4つ目の4カ所。南側妻部分は西から2つ目

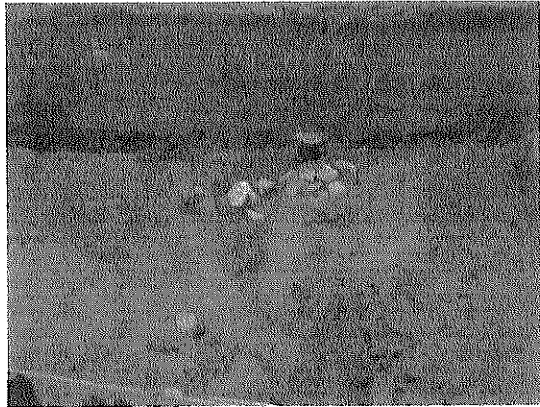
溝 SD01 遺物出土状況 (西から)

溝 SD01 は調査区西側付近において検出した南北方向の溝である。掘立柱建物 SB01 西側で検出した。検出長約 3m、検出幅約 3.5m、残存する深さは約 0.5m。断面形態は上部が幅広の「U字」状を呈する。土師器・須恵器・堅果類・木製品・石製品などが出土した。
