欽明天皇檜隈坂合陵・陪冢 カナヅカ古墳の覚書

西光 慎治

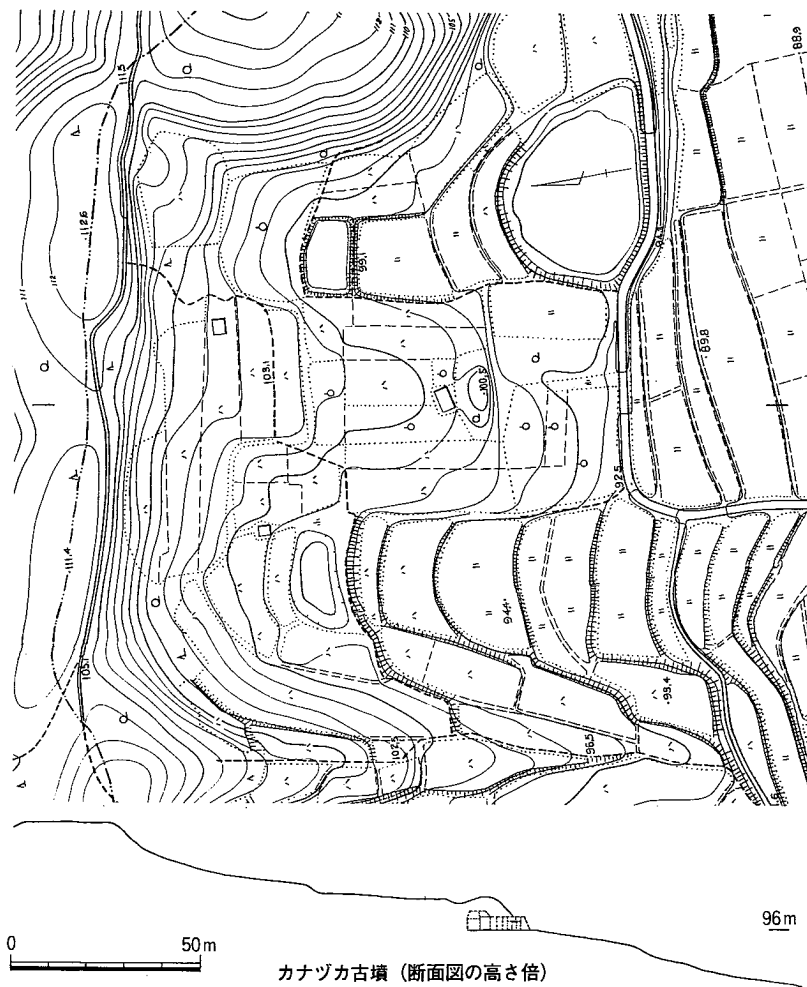
第12図 石室基底面と前面テラス同一面の古墳

石室南側の前面にテラス面をもった古墳は奈良県では、塚平古墳（天理市）や巨勢山323号墳（御所市）、舞谷古墳群（桜井市）などがある。巨勢山323号墳はカナヅカ古墳と同様に尾根を利用して築かれている。墳丘は、北から伸びてきた幅約20mの尾根を利用して幅いっぱいには造られている。石室前面には東西13m、南北6mほどの前庭部が認められ、石室基底面と同一面にある。この場所には、入口に向かって尾根裾から墓道が確認されている（藤田1987）。

塚平古墳は丘陵の南側斜面を造成して墳丘を築いている。そして石室基底面と同じレベルで墳丘前面に南北6m、東西約20mのテラス面を有している。南側には更に南北幅2mほどの段

三室山二・三号墳は丘陵東側斜面を造成しており、墳丘前面に南北6 m、更に南側に南北幅3 mの段状テラスを有しているが（村社1986）、石室基底面が下段墳丘上にあり平坦面とは一致しない。尾根を造成した古墳と南や東斜面を造成した古墳ではやや立地は異なるが、平坦面と石室基底面が三室山古墳以外はカナヅカ古墳や巨勢山323号墳、塚平古墳ともに同一面であることがわかる。一方、石室基底面が前面テラス面に一致しない古墳はテラス面とは明確に別け、墳丘の「壇」上に造られている。例えば、岩屋山古墳や西宮古墳、峯塚古墳などがあげられる。性格的には石室の基底面を設置する基礎（都出1998）としての基壇的なものとする。それに対して墳丘前面にみられる段状テラス（塚平古墳、三室山二・三号墳他）は、墳丘正面（南）からの視覚を意識した付帯施設と考えることができる。

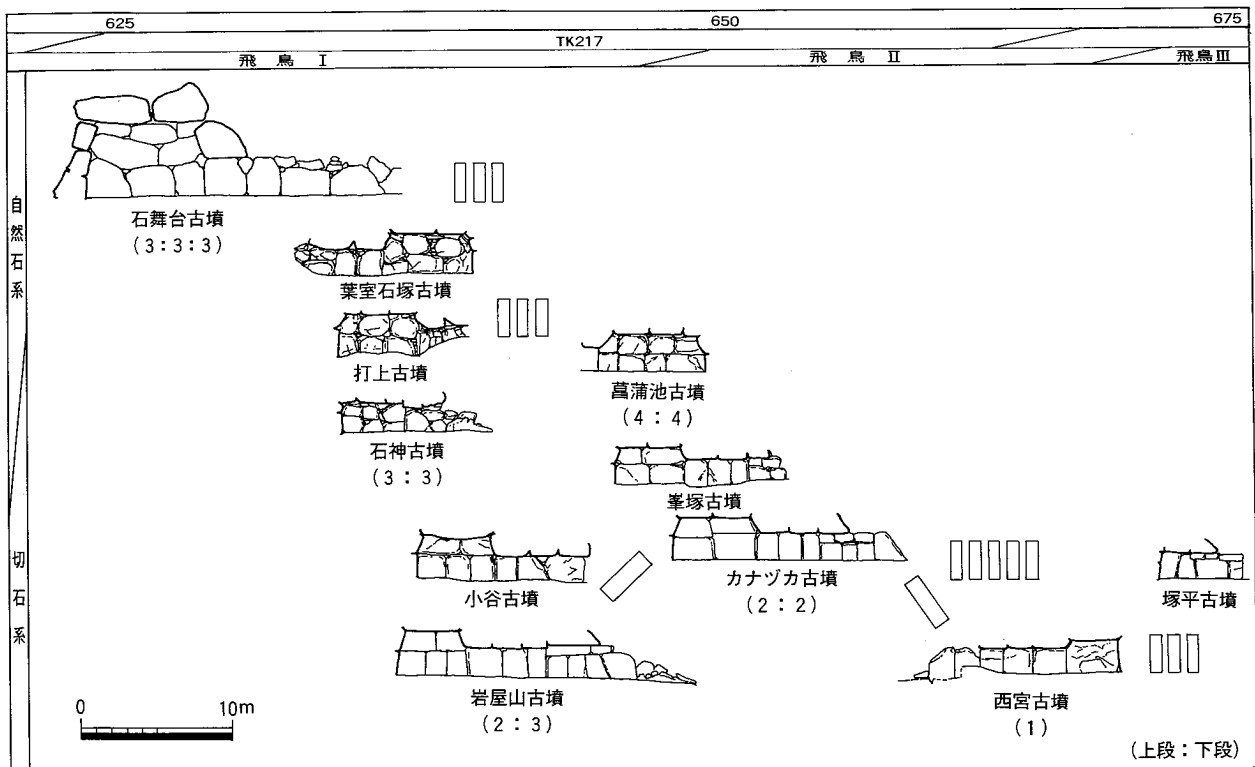
第15図 カナヅカ古墳の系譜

系譜についてはいわゆる「岩屋山式」の石室の範疇で考えることができる。上記でみたように二段積みから一段積みへと形式学的な流れの中で岩屋山古墳よりも後出し、石室壁面構成は峯塚古墳と同じタイプである。しかし、奥壁は上段一石+下段二石となり、峯塚古墳とは若干

異なっている。この奥壁と同じ構成をしている例が塚平古墳にある。塚平古墳の奥壁は上段一石+下段二石で、規模については長さが4.6m以上、幅2m、高さが1.7mと低くなっており、石室も小型化している。石室の構造や規模などから7世紀後半頃と考えられ、カナヅカ古墳の奥壁構造を新しい要素と考えると峯塚古墳よりやや後出するものと考ええる。

この時期の二段積みを基調とした横穴式石室には自然石系と切石系（千賀1987、河上1997）にわけることができる。自然石系は葉室石塚古墳、打上古墳、石神古墳などがあり、その次の段階では菖蒲池古墳への流れが考えられている（河上1997）。この自然石の巨石を使った古墳に石舞台古墳がある。石舞台古墳の壁面構成は奥壁二段積み、側石三段積みである。被葬者については蘇我馬子の桃原墓とも考えられており（喜田1913）、『日本書紀』には推古33（626）年に葬むられたと記されている。仮に石舞台古墳が馬子の墓として考えると、7世紀前半頃の築造と考えられ、岩屋山古墳も相前後して築造されていることとなり、自然石系と切石系の古墳は同じ系譜上の流れで考えるのではなく別系統の流れが想定できる。特に自然石系の中でも植山古墳や石舞台古墳のように巨石墳の流れと葉室石塚古墳や打上古墳のように切石を使った古墳の二つの流れが考えられる。石舞台古墳と打上古墳は相前後して築造されたと考えるが、一方は二段積みで一部切石を用いるなど大きく異なっている。これは植山古墳や石舞台古墳のように大王家や最有力豪族層は従来の巨石墳の流れを継承していたと考えられ、打上古墳や葉室石塚古墳のタイプの流れとは分けて考えたい。切石系では岩屋山古墳を中心にいわゆる「岩屋山式」の石室が展開する。岩屋山古墳とムネサカ古墳は同一プランで造られており、加工技術の面では岩屋山古墳と西宮古墳、峯塚古墳とカナヅカ古墳がそれぞれの石工技術に相関関係を認めることができる。形式学的には岩屋山古墳から小谷古墳、そして峯塚古墳・カナヅカ古墳への流れが考えられる。

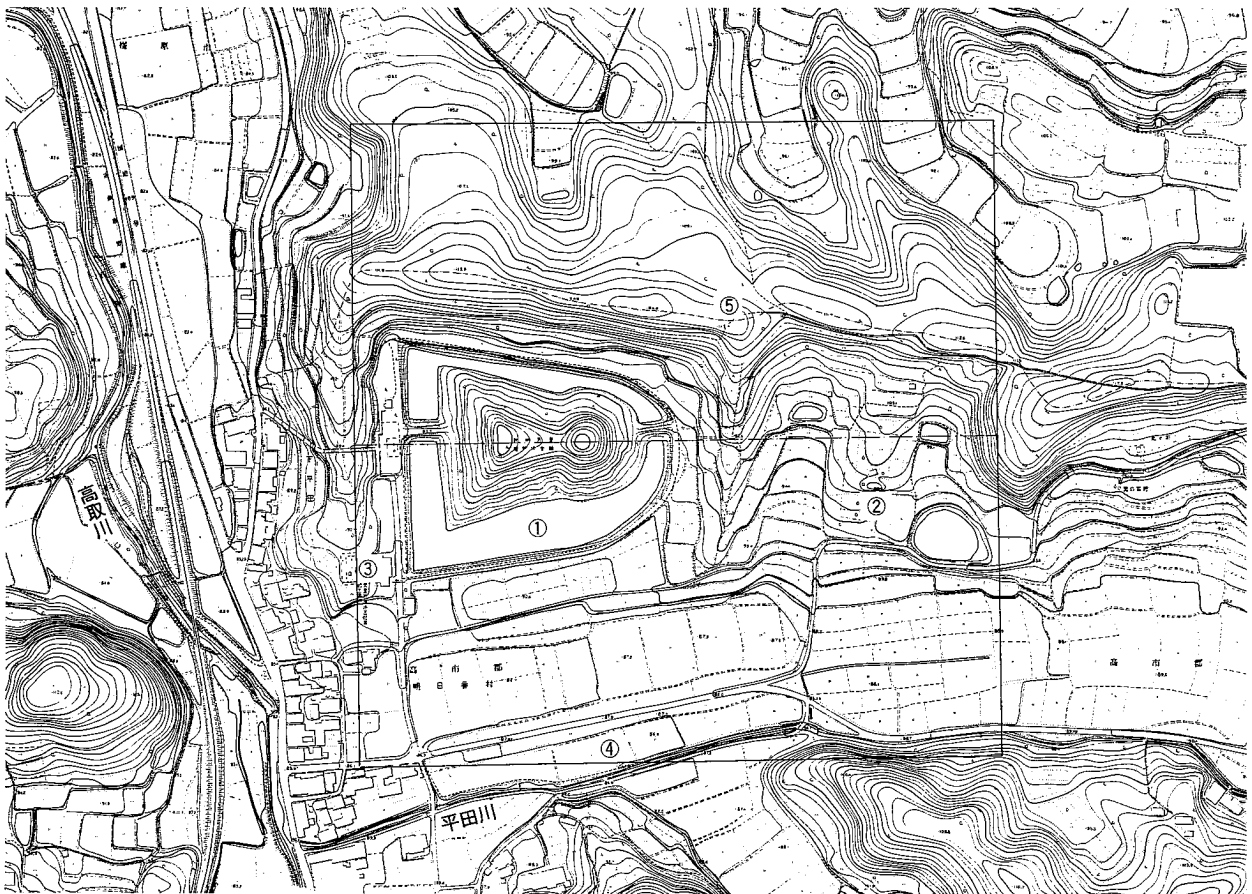
第16図 欽明天皇檜隈坂合陵兆域想定図(1/5000)

とあり、兆域は東西四町、南北四町と記されている。東西南北四町というの一辺424m四方の範囲となり、かなり広い範囲であることがわかる。天武・持統天皇陵の兆域をみても東西五町・南北四町で墳丘部分よりもはるかに広い範囲であり、兆域は陵墓だけではなくその周辺も含めた範囲であることがわかる。また兆域内には陵墓と同時期の付属施設の存在(泉森1991)が考えられるなど陵墓周辺に陵墓とそれに関連した施設の存在が想定でき、それらを含めた範囲が兆域の範囲と考えることができる。

欽明天皇陵の場合、南北範囲の四町分をどこまで考えるかであるが梅山古墳の主軸を中心として各2町分の範囲と考えると南端は平田川付近となる。この平田川の南側には南東から伸びる尾根(小字オオクズレ)がありその北側斜面をみると直線的な所が15m以上にわたって確

認でき、また平田キタガワ遺跡も平田川に沿って存在し、この付近が兆域の南限と考えるのが妥当であろう。北限については梅山古墳の北側丘陵の標高105m付近にあたり、ここには東西約10m、南北10mほどの平坦な場所が認められ、何らかの施設の存在が想定できる。次に東西の兆域についてであるが、梅山古墳の西側に現在、吉備姫王墓のある尾根が張り出しており、この尾根の東側斜面の造成面を基準にするとカナヅカ古墳の東側尾根の西側斜面でちょうど四町となる。つまり、カナヅカ古墳が梅山古墳の兆域内にぴったりと納まることがわかる⁶⁾。そこで注目したいのが『延喜式』にある次の記事である。
