真弓テラノマエ古墳の研究

2012

第1章 真弓テラノマエ古墳の調査成果

第2章 真弓テラノマエ古墳の概要

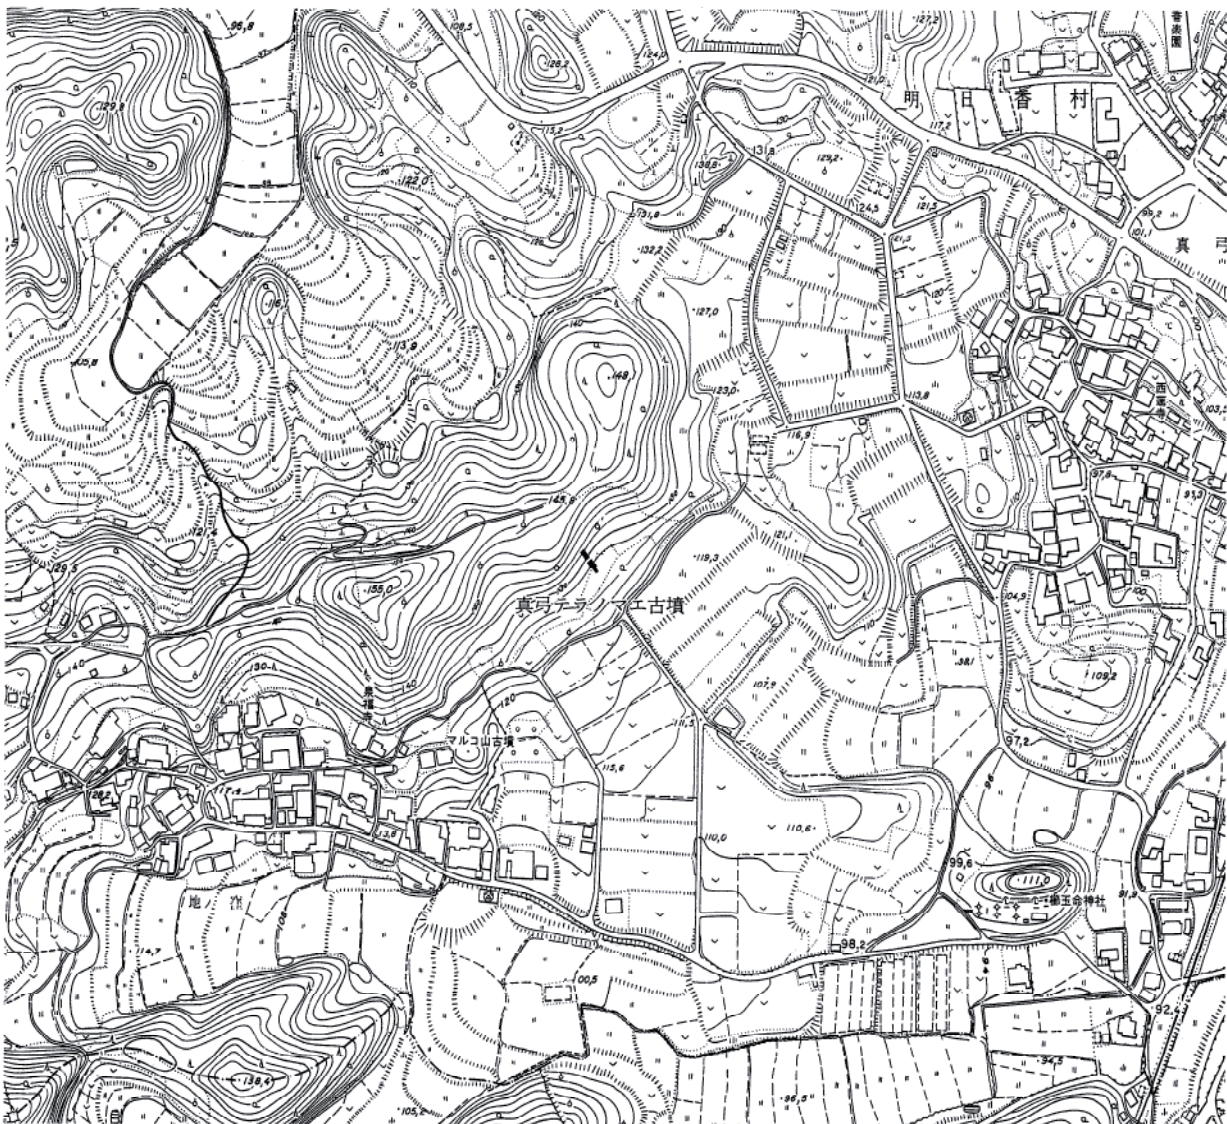
第4図 真弓テラノマエ古墳 調査位置図 (1:5000)

今回の調査は奈良県高市郡明日香村大字真弓小字テラノマエ1411番地他で行った範囲確認調査である。この地域は古く「真弓崗」と呼ばれ、周辺には横口式石槨のマルコ山古墳や結晶片岩を積み上げた磚積石室墳のカヅマヤマ古墳など多くの後・終末期古墳が点在している。また、調査地の南方には延喜式内社である櫛玉彦命神社が鎮座している。今回の調査地はカヅマヤマ古墳やマルコ山古墳と同じ東西に伸びる低位丘陵の南側斜面に位置している。地元の伝承では、明治時代に石取りのため石室が破壊されたという。その後、石室のあった場所は開墾され、畑地として利用されていたが近年では耕作も行われなくなると月日が経過し、現在では竹が密集した荒れた状態となっている。墳丘推定地の背後には終末期古墳特有の切断面が明瞭に残存することから、終末期古墳に関連した遺構の検出が予想された。今回の調査は遺構の存在を確認することを主目的としたため、調査区は南北のみ設定している。調査面積は64㎡である。

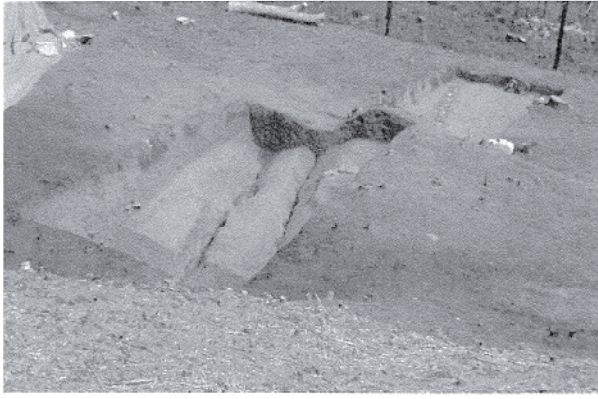
写真1は、調査範囲を北側の丘陵斜面から遠望したものであるが、写真の手前から向こう側に向かって伸びる地割れが確認できる。

写真1 発掘区の遠景(以下の写真はすべて寒川撮影)

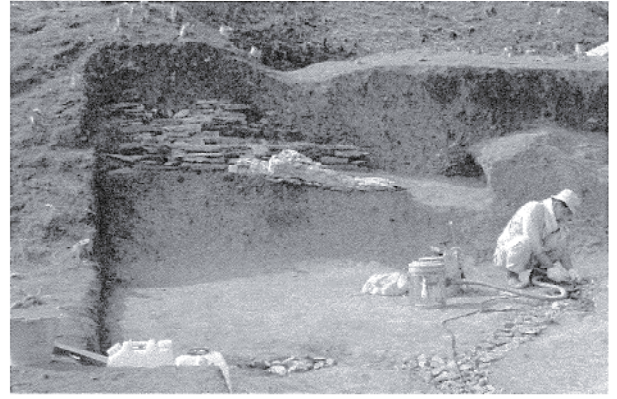
写真4は石室の上から撮影したもので、石室床面の一部が、写真の左側ほど大きく開きながら滑り落ちた状態がよくわかる。水平方向への移動の幅は、写真の左端が最大で約30cm、右端が最小で約8cmである。写真5は滑り落ちた状態を正面から撮影したものである。

写真5 崖地形の正面から北西方向に向かって撮影

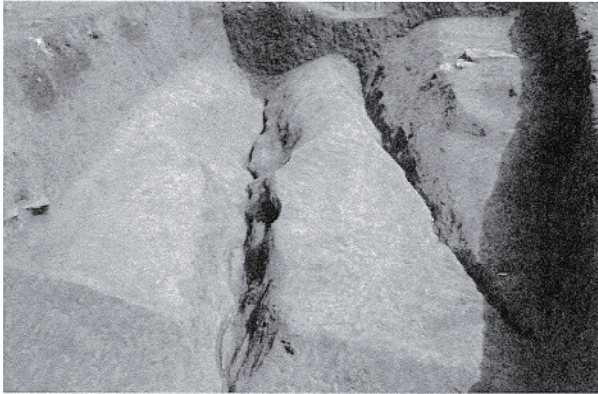
この地割れのうちで、写真2の左側でN45° W方向に向かって直線的に伸びるものは、最大幅70cmで、深さは少なくとも70cmである。また、この地割れから約1m右側に曲線を描いて伸びる地割れについては、写真の範囲内で最大幅30cmである。

写真2 発掘区の大きな地割れ

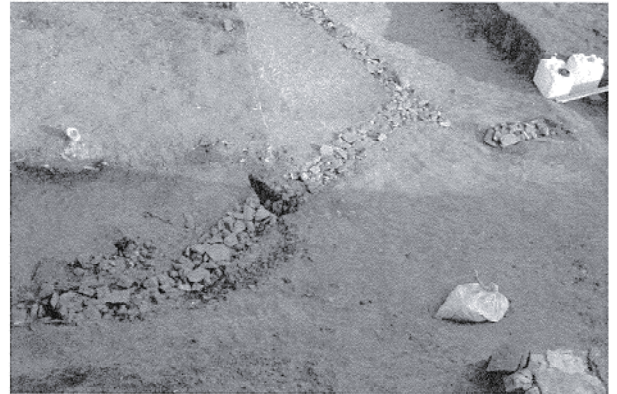
埋葬施設が検出された斜面の下側の平坦地では、暗渠排水溝が検出されている（写真6）。この一部に小さな地割れが認められるので、掘削して観察を行った（写真7・図1）。これによると、地割れの方向はN60° Wで、最大幅は19cm、深さは18cm以上である。地割れに向かって傾いていた石材のうちで、3個について方向と傾きを計測したが、aはN80° Wで60° N（このNは傾いている方向）、bはN60° Wで45° N、cはE-Wで60° Nである。

写真6 調査区の暗渠排水溝の遠景

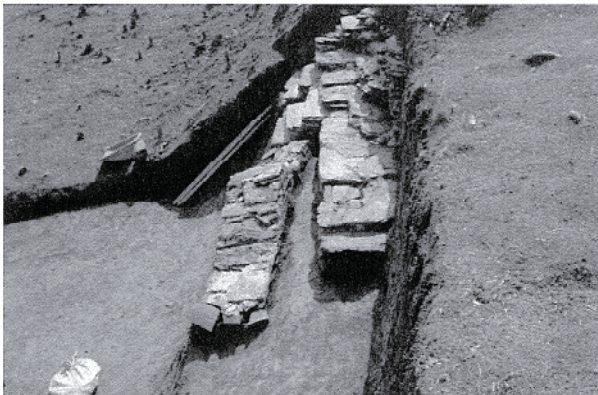
この崖の斜面で検出された埋葬施設は、結晶片岩の石材を用いた磚積式の横穴式石室であるが、前述の滑落崖の位置で、わずかに石室の一部が検出されている。そして、この石室の床面を構成する石材の一部が、左側（N）が下がるように滑り落ち（写真3）、滑り落ちた面の方向はN65° E前後で、滑り落ちた角度（傾斜角）は、南に向かって20°前後である。古墳が形成された後に地滑りが生じたことを示している。石室の大半は、運び去られたものと考えられているが、地滑りによって石室が破壊されて、運搬されやすい状態になった事が考えられる。

写真3 石室床面の地滑り跡
(北東から南西方向に向かって斜め上から撮影)

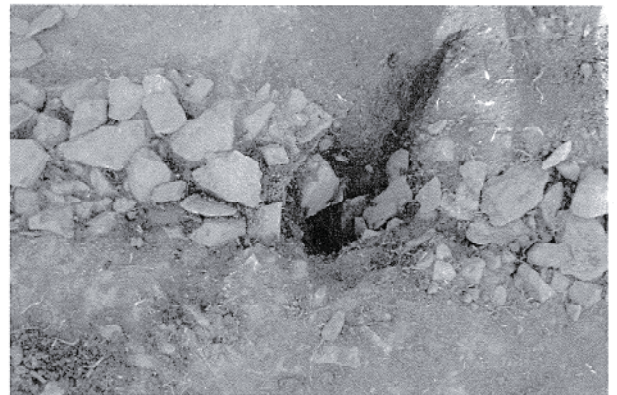
写真7 暗渠排水溝を引き裂く地割れ(上から撮影)

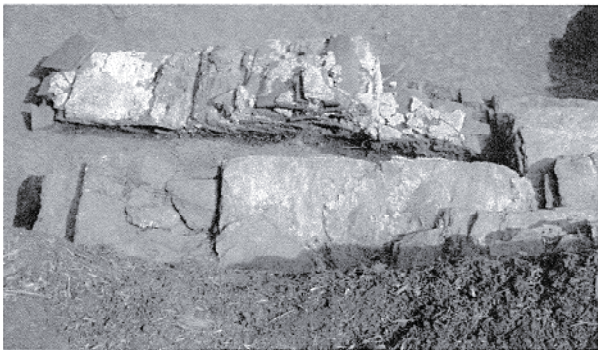
写真4 上から撮影

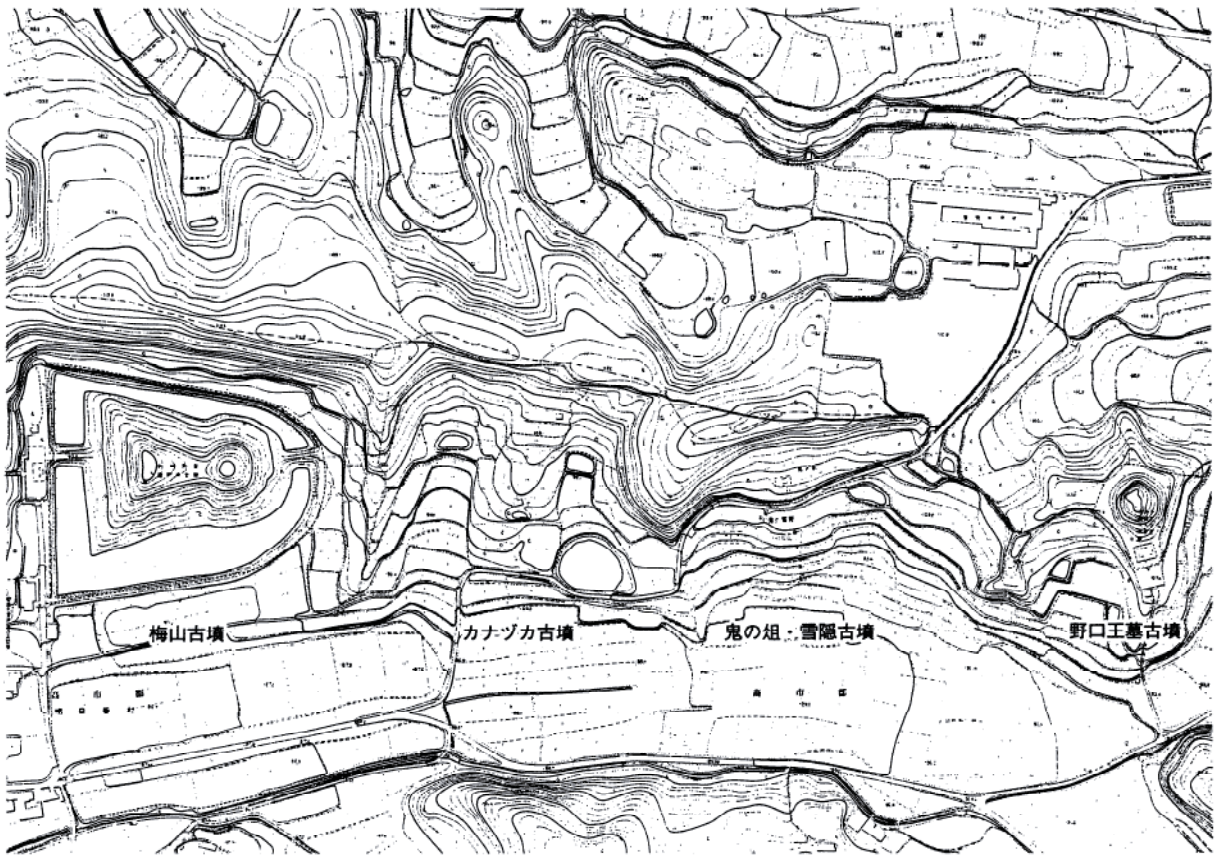
今城谷陵墓群位置図

できる。これは、檜隈に存在する今城谷の陵墓群が梅山古墳からカナヅカ古墳、鬼の俎・雪隠古墳、野口王墓古墳の4基の古墳が東西一直線に並んで造営されているのと同じ造墓形態である。今城谷の陵墓群は梅山古墳から東へ向かって造営されているのに対して、真弓の磚積石室群は真弓テラノマエ古墳から西へ向かって造営されている³⁾。これはどちらの古墳群も造営に際して、隣接する下ツ道や紀路（巨勢路）といった古道に面した場所に古墳が築かれていることから、古道の存在が当該期の終末期古墳造営と大きく関わっていることがわかる⁴⁾。これは、梅山古墳が欽明天皇の檜隈坂合陵と想定した場合、『延喜式』にある東西四町、南北四町の兆域が下ツ道に隣接することからも裏付けることができる（西光2000）。また、梅山古墳の中軸線上で藤原京朱雀大路との交点に野口王墓古墳が造営されていることから、この陵墓群は飛鳥の皇統譜を表していると考えられている（西光2002）。つまり、今城谷の造墓地は公墓地であったことがわかる。今回の調査で檜隈・真弓地域において今城谷の陵墓群以外で、計画的に配置された造墓地の存在が明らかとなった点は注目される。この造墓地では今城谷の陵墓群とは対照的に東の真弓テラノマエ古墳から順に西へ向かって造営されている。そして、これらの磚積石室群の南側には7世紀末に凝灰岩を使用したマルコ山古墳が造営される。このマルコ山古墳が造営された7世紀末には背後に三基の終末期古墳が屏風のように配置されていることから、マルコ山古墳が現在の場所に造営された背景が単なる風水による選地だけではなく、背後にある三基の古墳との関係が不可欠となる。これはこの後のキトラ古墳や高松塚古墳へと続く凝灰岩製の組合せ式横口式石槨墳の被葬者像を考える上で重要である。

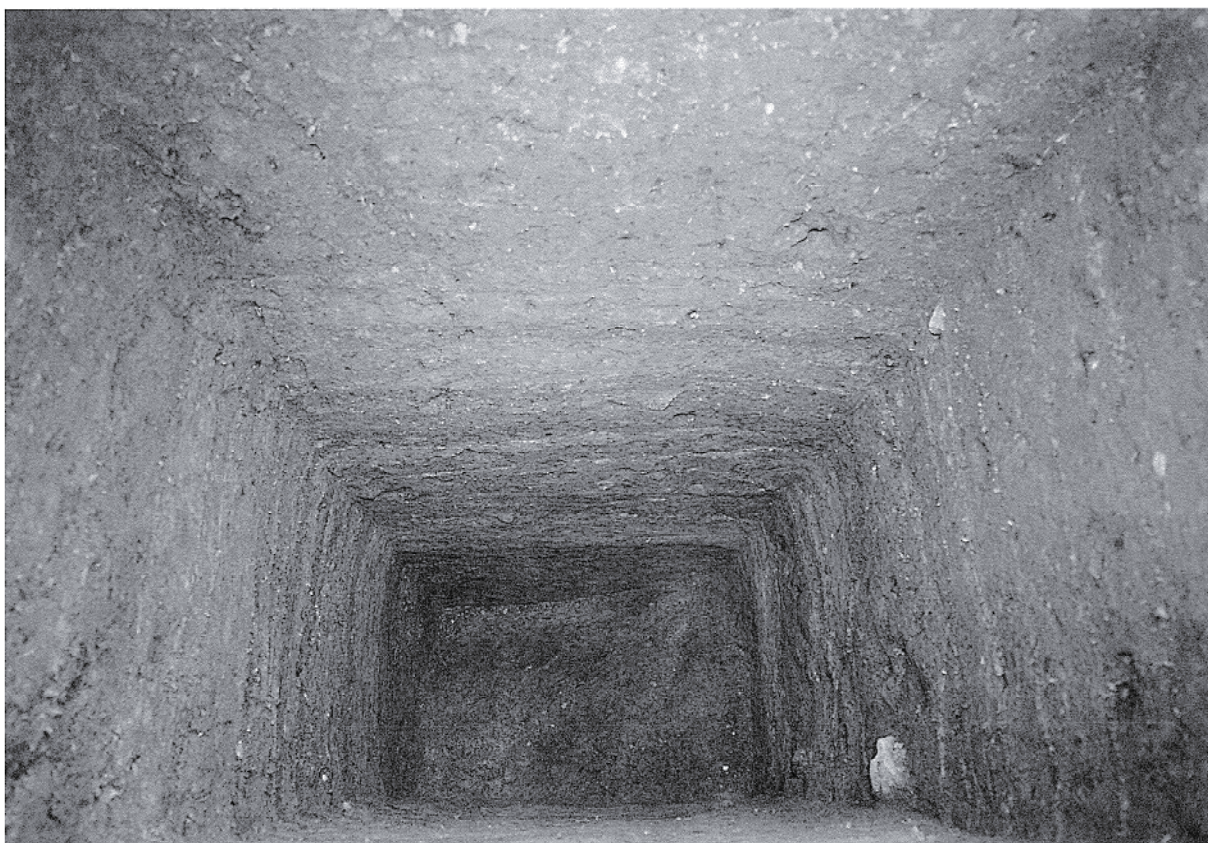
墳丘版築土（北東から）

真弓テラノマエ古墳の墳丘は大半が地震や削平により失われており、詳細は不明であるが埋葬施設周辺の状況から盛土は版築で築かれていたことがわかる。1区では版築で築かれた盛土の斜面に結晶片岩の板石を階段状に積み上げた石積みを検出している。現状では11段分確認でき、更に下方まで続いていくものと考えられる。上から11段目より北側には不揃いな状態ではあるが結晶片岩の堆積が認められる。この結晶片岩の板石が築造当時のものか判然とはしないが、階段状石積みと比べ乱雑に堆積していることから、本来は墳丘の斜面に積み上げられていたものが崩壊したのと考えておきたい。

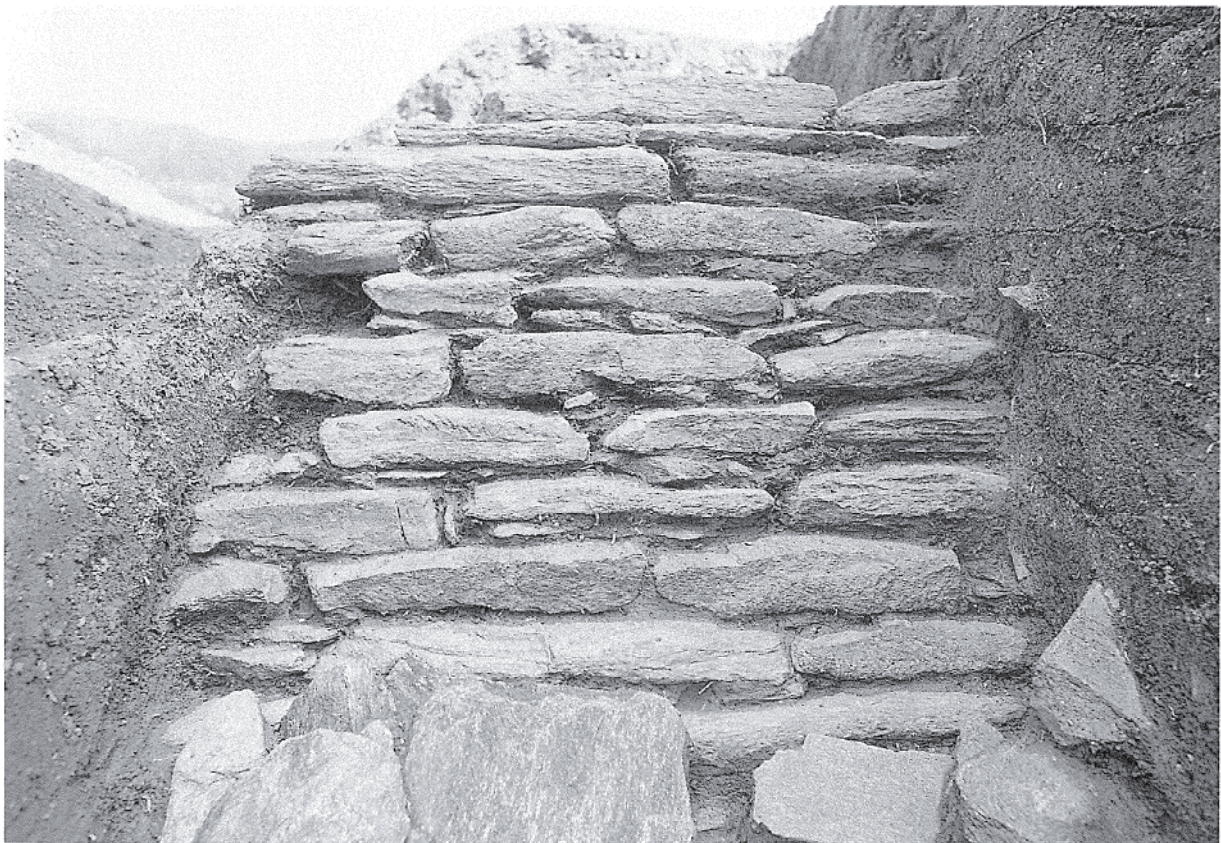
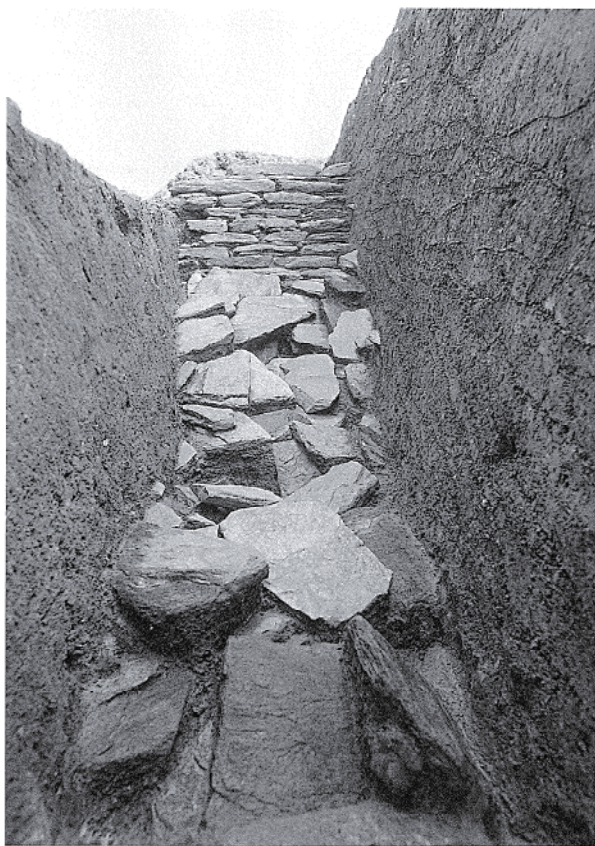
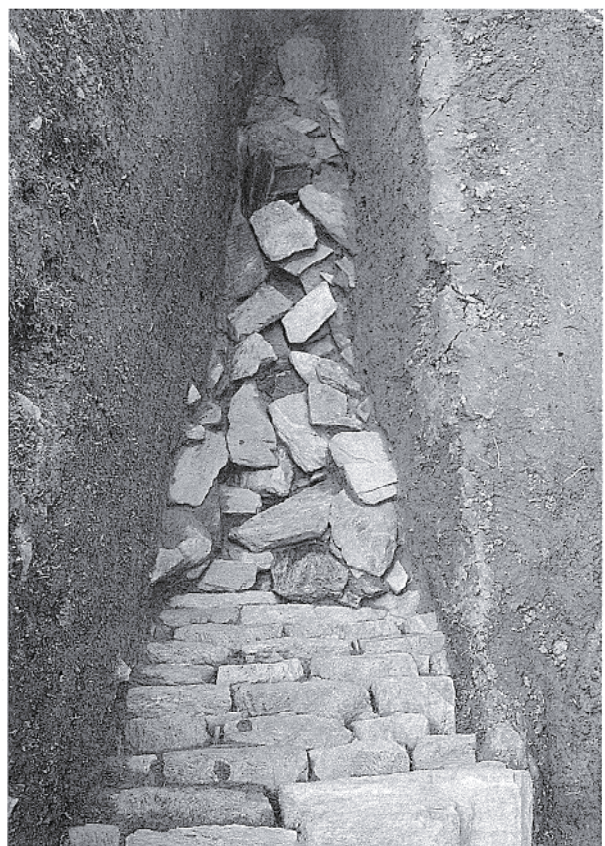
階段状石積（北西から）

階段状石積（南東から）

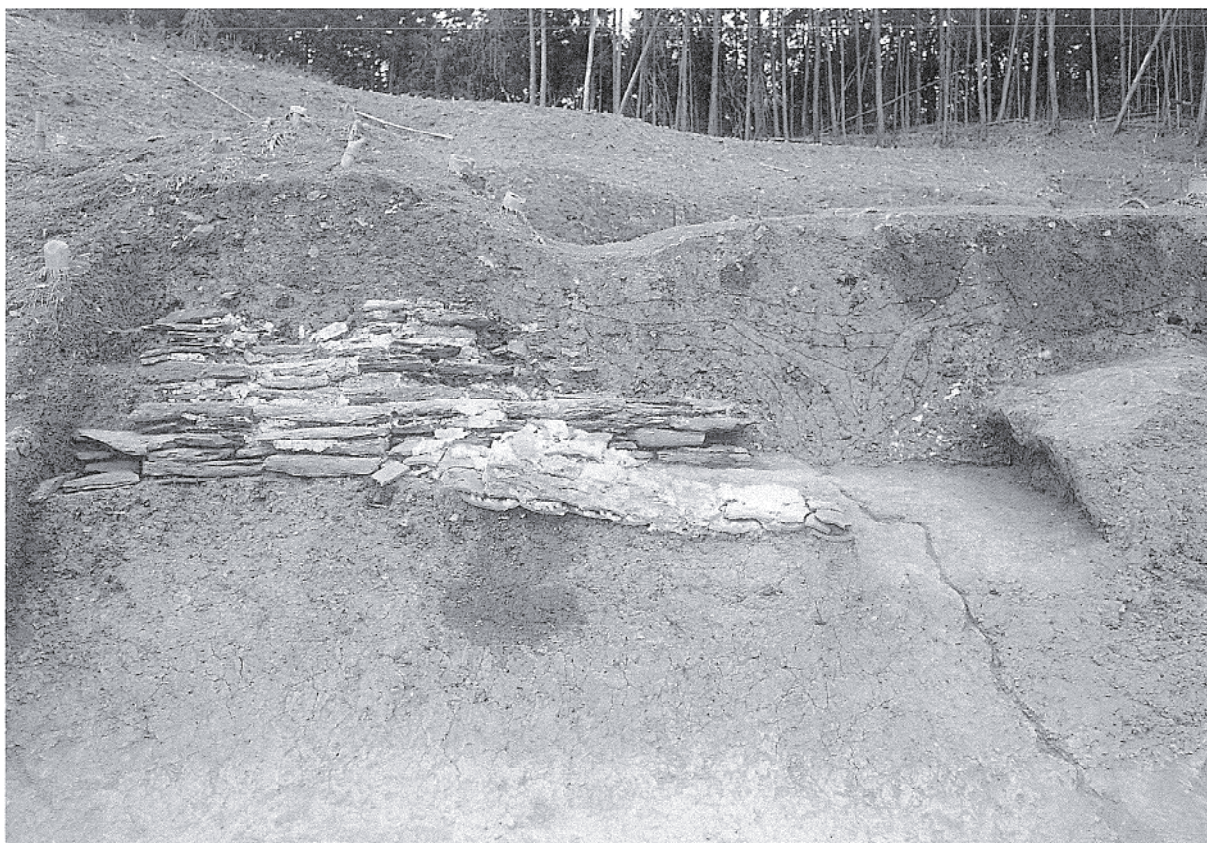
埋葬施設 全景（南東から）

真弓テラノマエ古墳の埋葬施設については、結晶片岩を長方形の磚状に加工した石材を小口積みにした磚積の横穴式石室である。西方に隣接するカツマヤマ古墳も同様に石室構造で真弓テラノマエ古墳と同じ系譜の石室と考えられることから、ここではこれまでの概念を踏襲して磚状に加工した石材を使用した石室を広義の意味から磚積石室と呼称することとする。

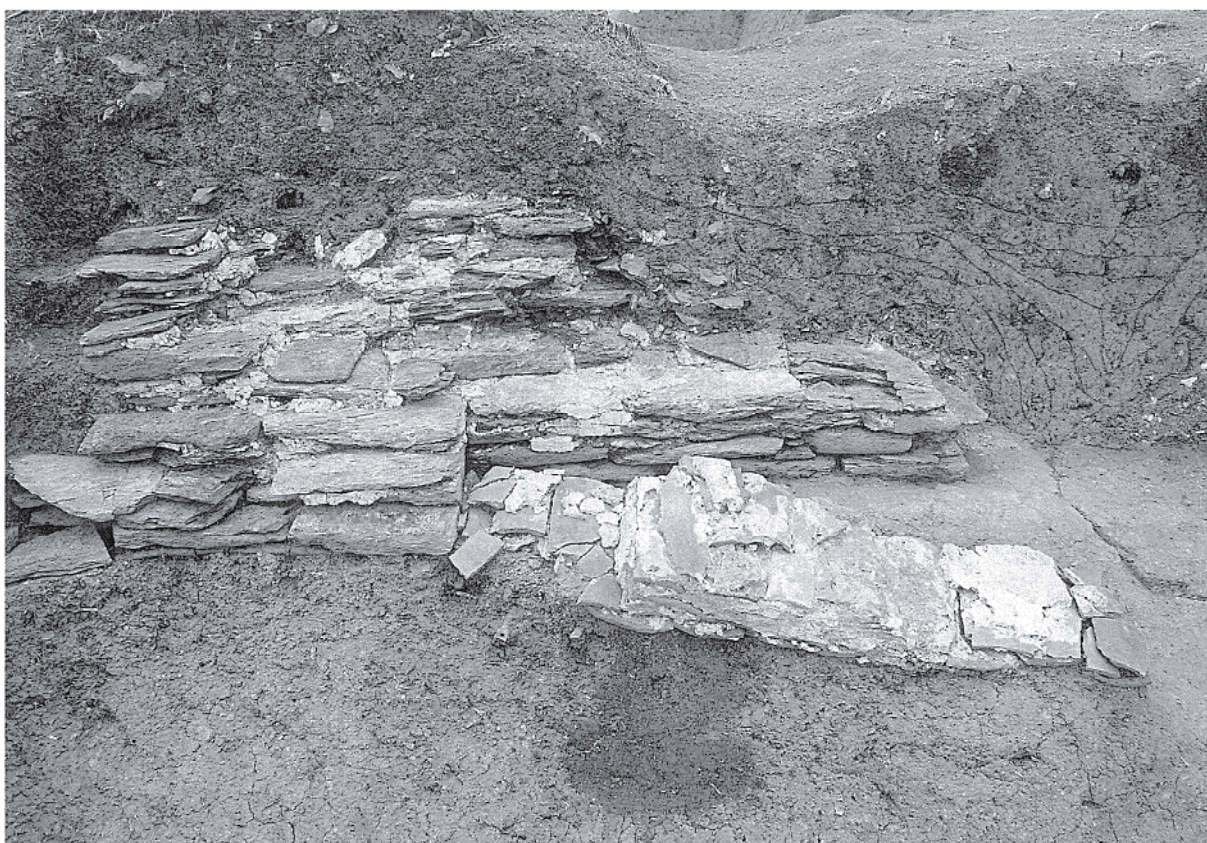
埋葬施設 近景（南東から）

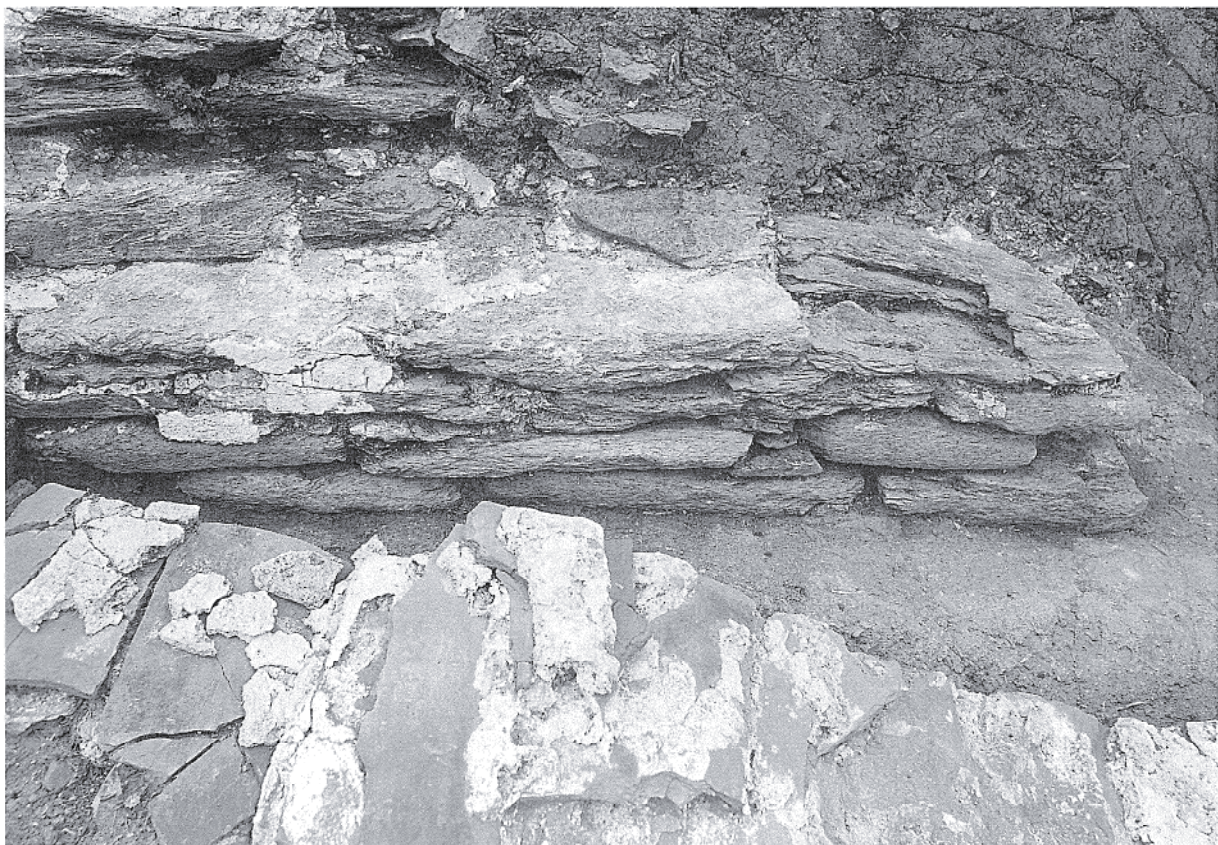
玄室 奥壁（南東から）

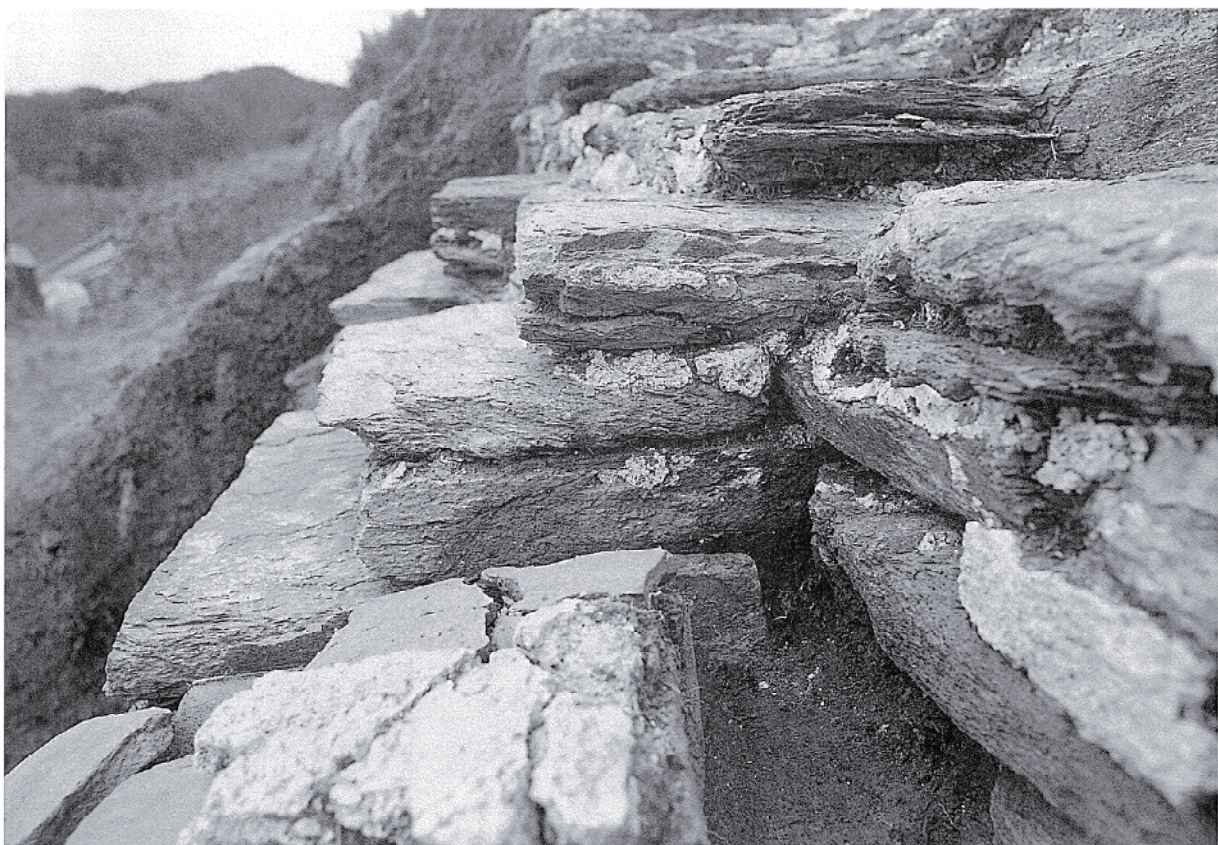
玄室 西側壁（北東から）

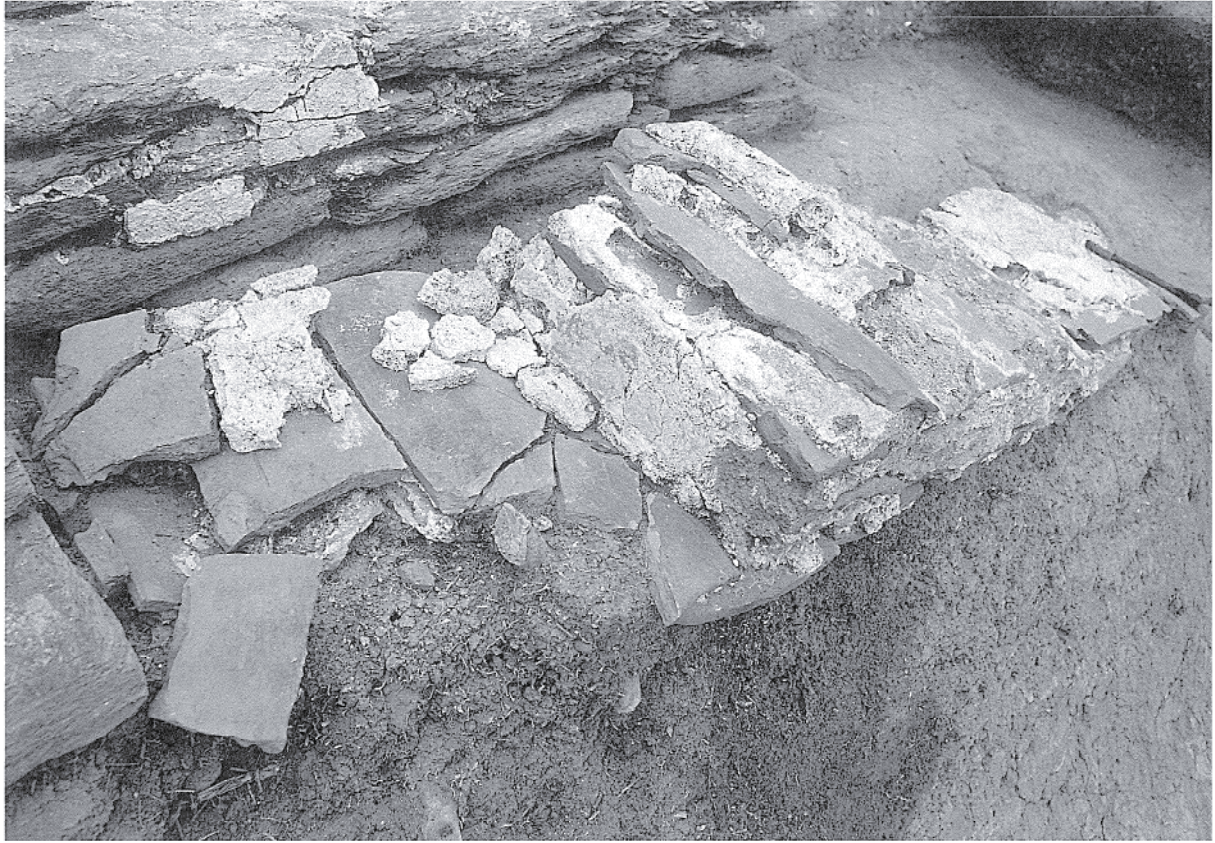
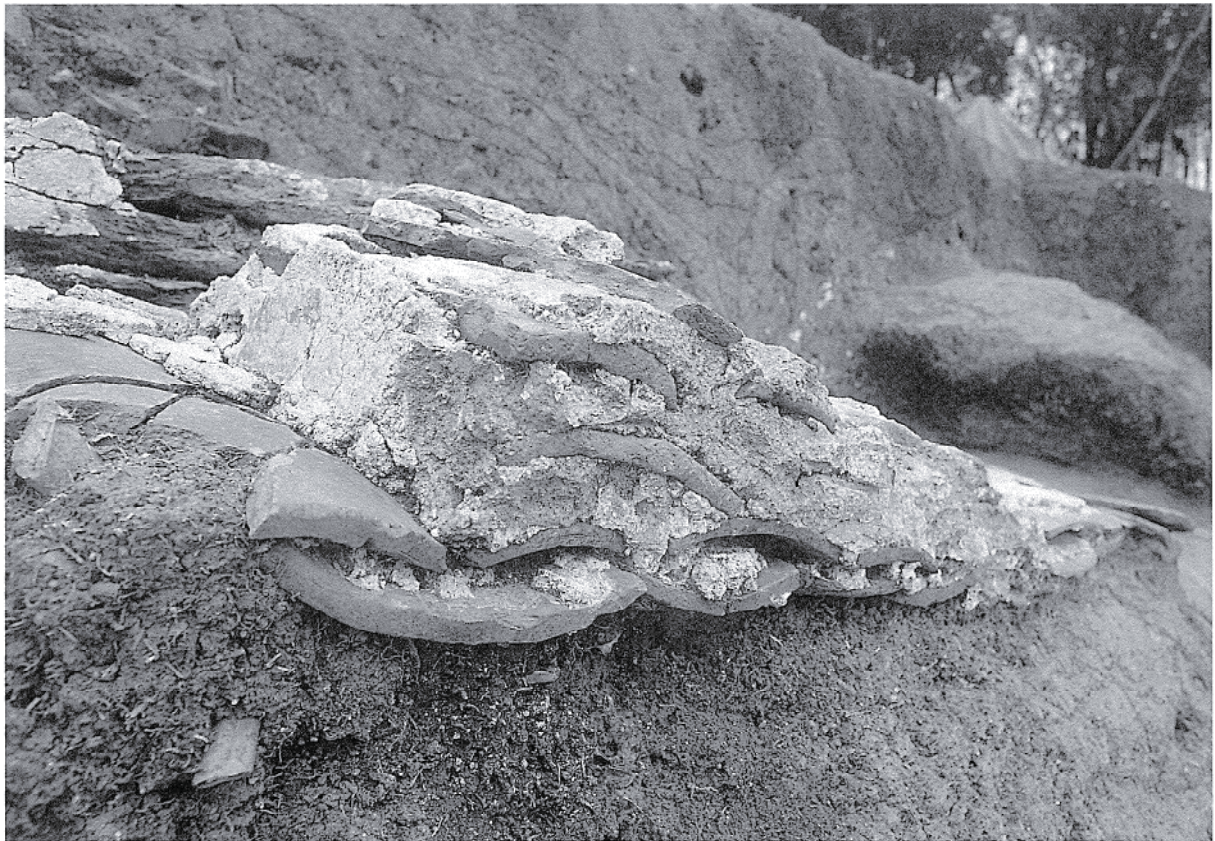
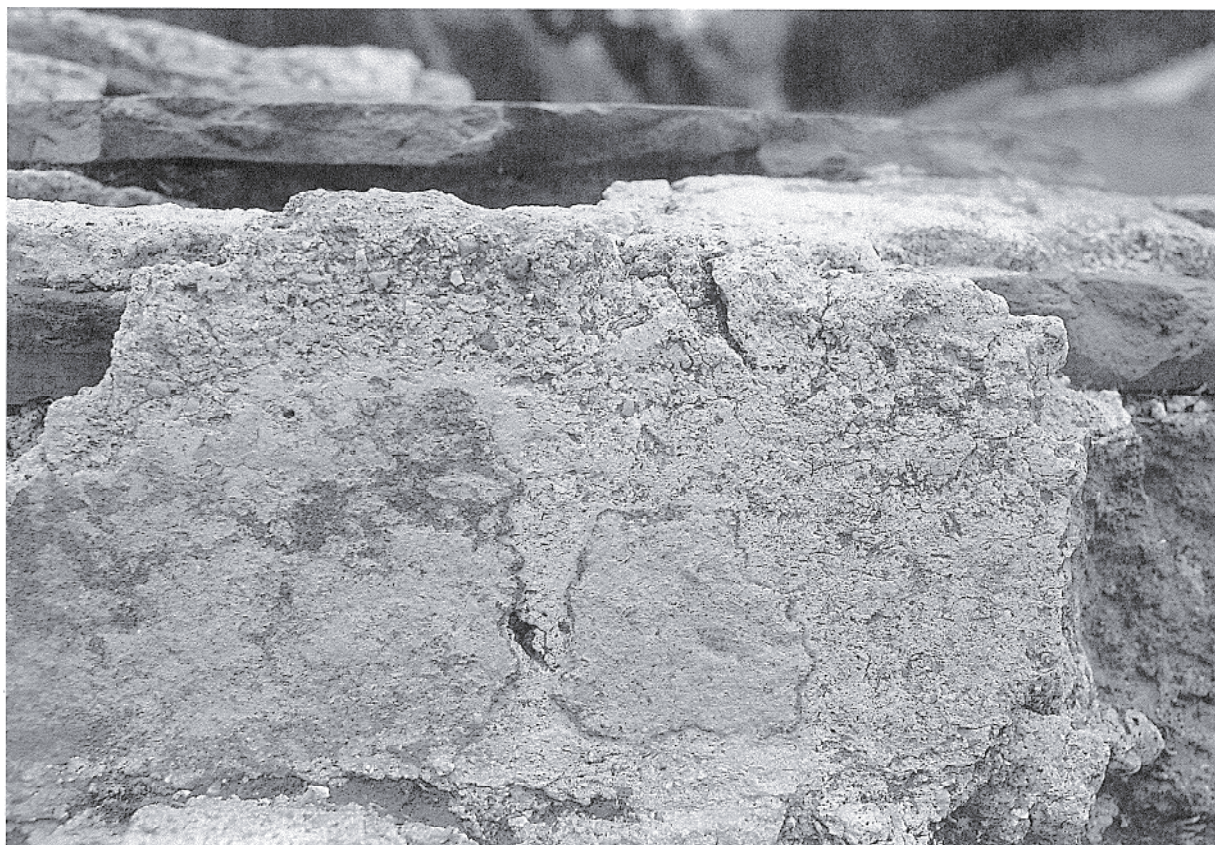
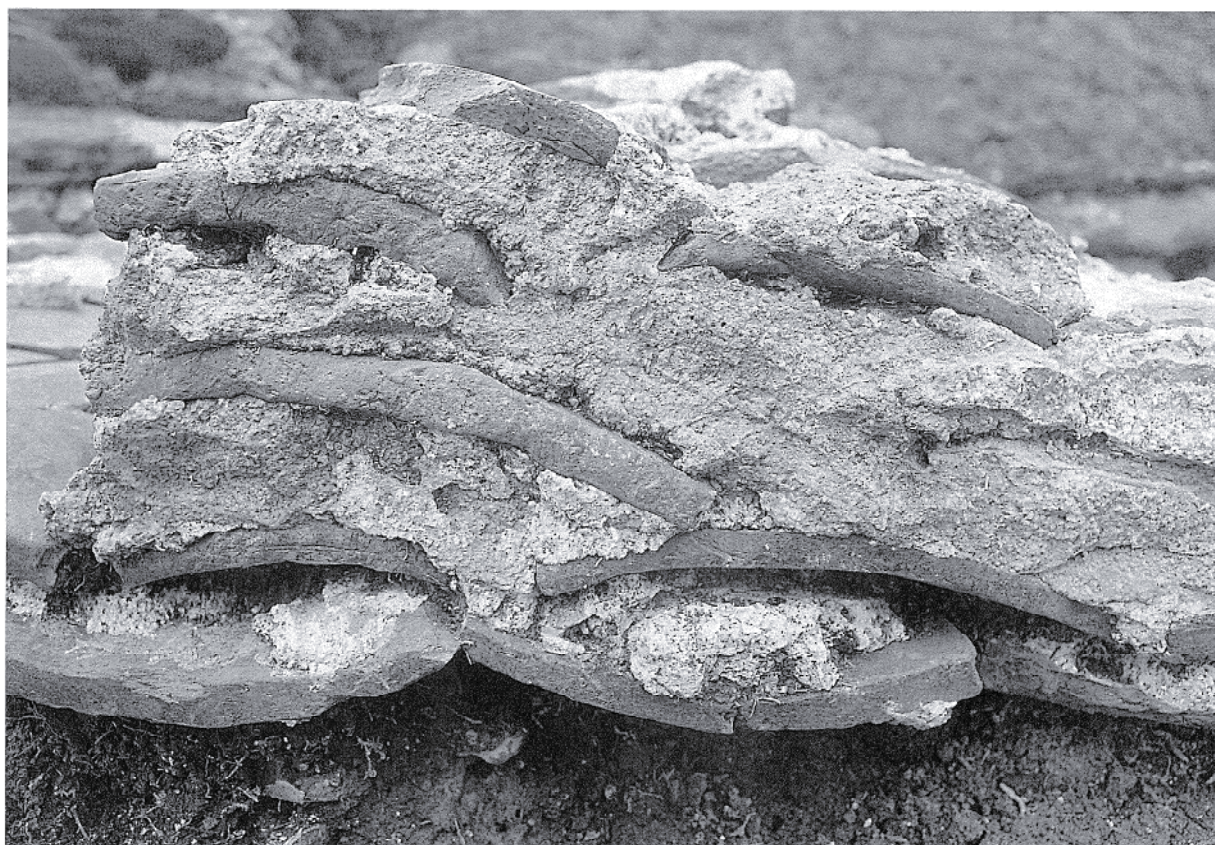
棺台（南西から）

棺台（南から）

棺台 西側面（北西から）

棺台 断面（南から）

棺台は平瓦を用いて構築されている。棺台を構成する平瓦は凸面を上に向け、間に漆喰を充填しながら積み上げている。棺台の規模については、棺台裾から玄室右側壁まで約40cmを測ることから左側壁までも同じ距離と考えると、玄室幅が約1.7mであることから棺台の幅は約90cmに復元することができる。棺台の設置についてはまず、玄室床面の平瓦の上に幅90cmの範囲に凸面を上向きに平瓦を並べ、次に漆喰を充填する工程を数回繰り返し、棺台を構築している。棺台の表面については残存している西側面に漆喰が塗布されていることから、棺台全体に漆喰が塗布されていたことがわかる。棺台の位置については棺台北小口には西側面のように表面に漆喰が塗布されておらず、また玄室奥壁も棺台の北側小口が接していたと考えられる部分に漆喰が塗布されていないことから、棺台の北小口は奥壁に接していたと考えられる。そして玄室奥壁の漆喰のはじまっている箇所が奥壁基底面から約12cmのところであることから、棺台の高さは約12cmに復元することができる。

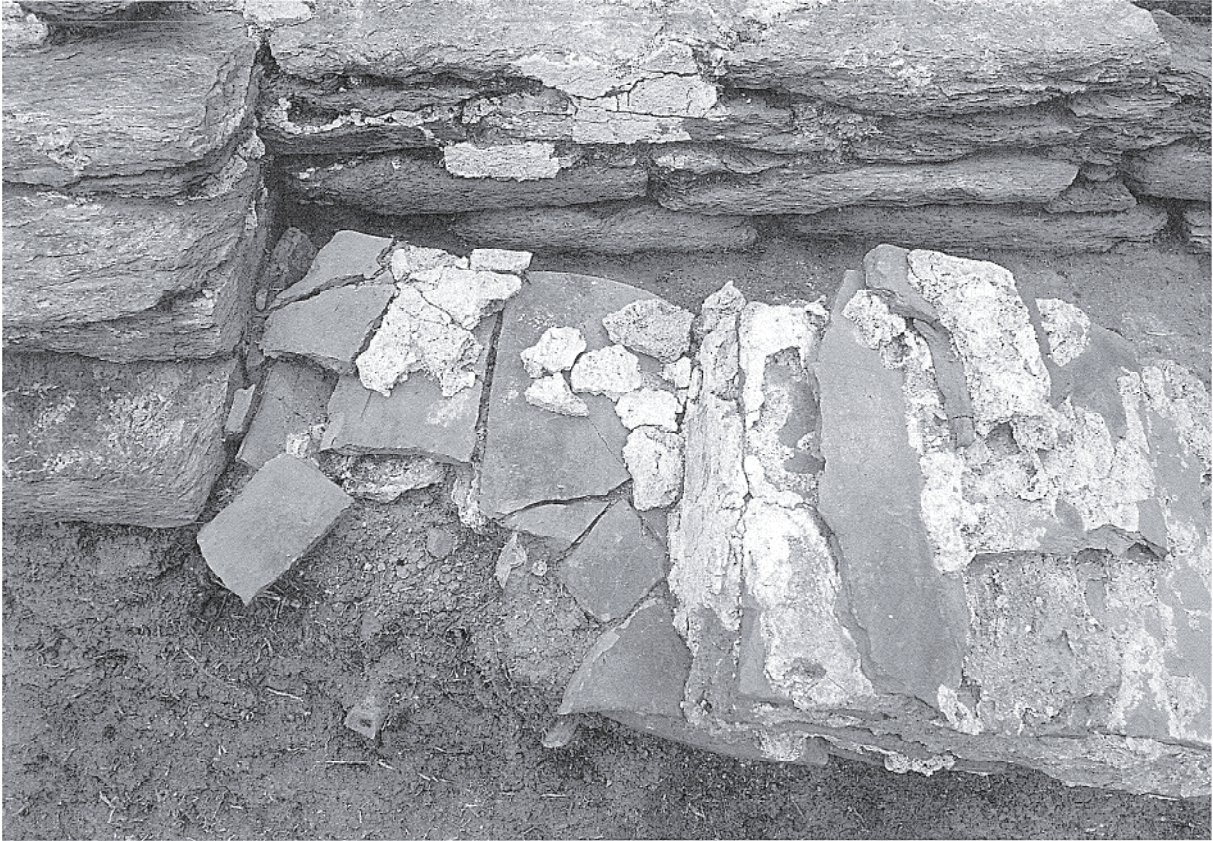
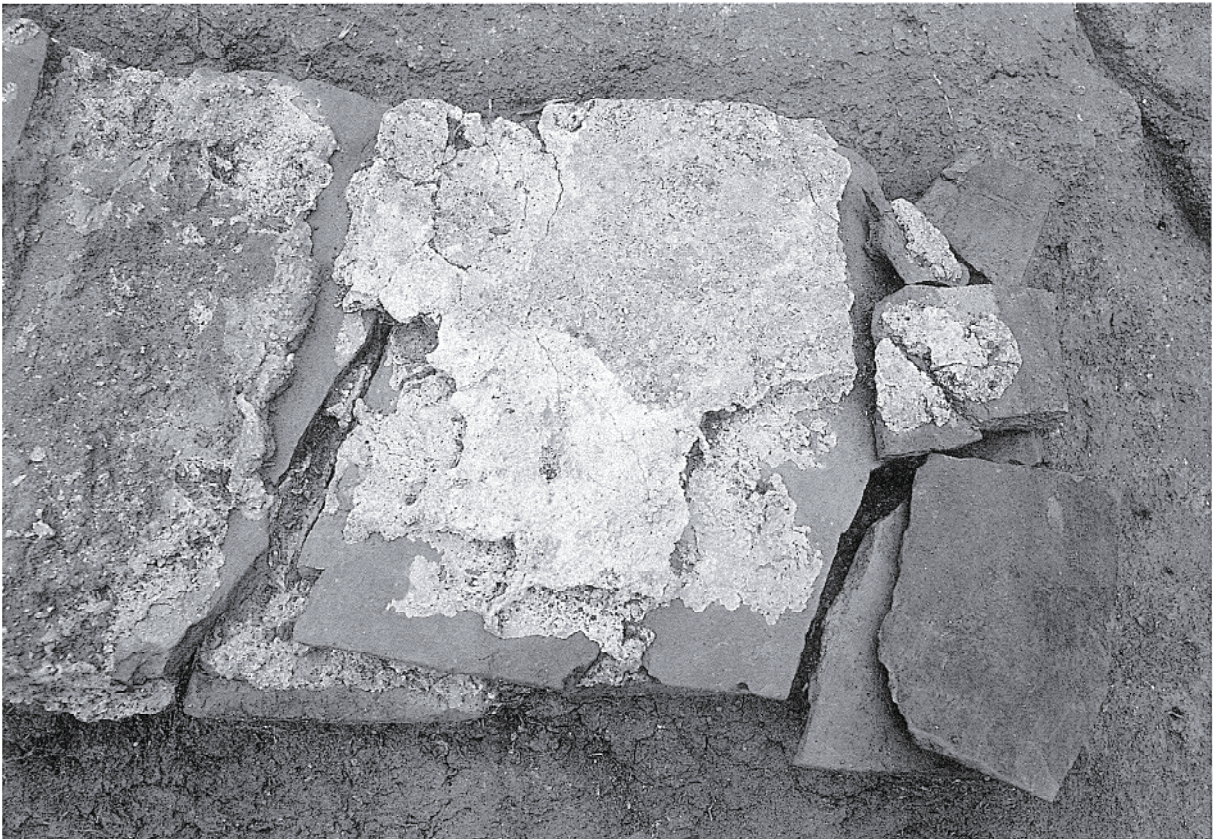
玄室 床面（南東から）

床面については二重に平瓦が敷き詰められており、下部は凹面を、上部は凸面を上にして設置されている。設置は版築直上から行われている。瓦同士は固定させるために漆喰が充填されており、上部の平瓦の凸面側には床面を構成する漆喰が平滑に塗布されている。

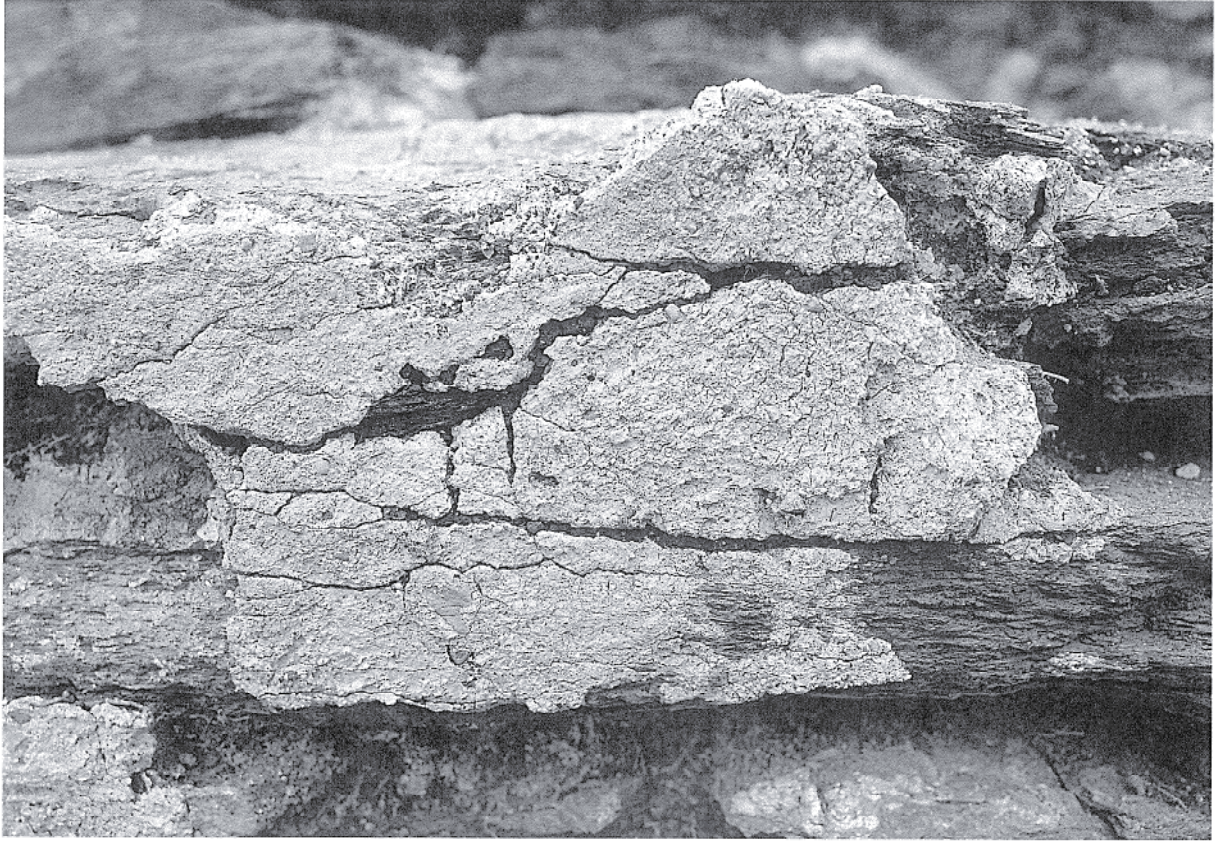
玄室 壁面 漆喰状況（南東から）

漆喰には、粒径が1～5mmで、淡青緑色や灰白色の石灰岩粒がみられる。貝殻の破片がみられないことから石灰岩を使用した漆喰であると推定される。南西方のカヅマヤマ古墳の漆喰には、灰白色の石灰岩の粒がみられたが、カキのような貝殻も含まれていたようで、貝殻を使用して漆喰を製造していたようである。「高松塚古墳に使用されている漆喰には淡青緑色の石灰岩粒が含

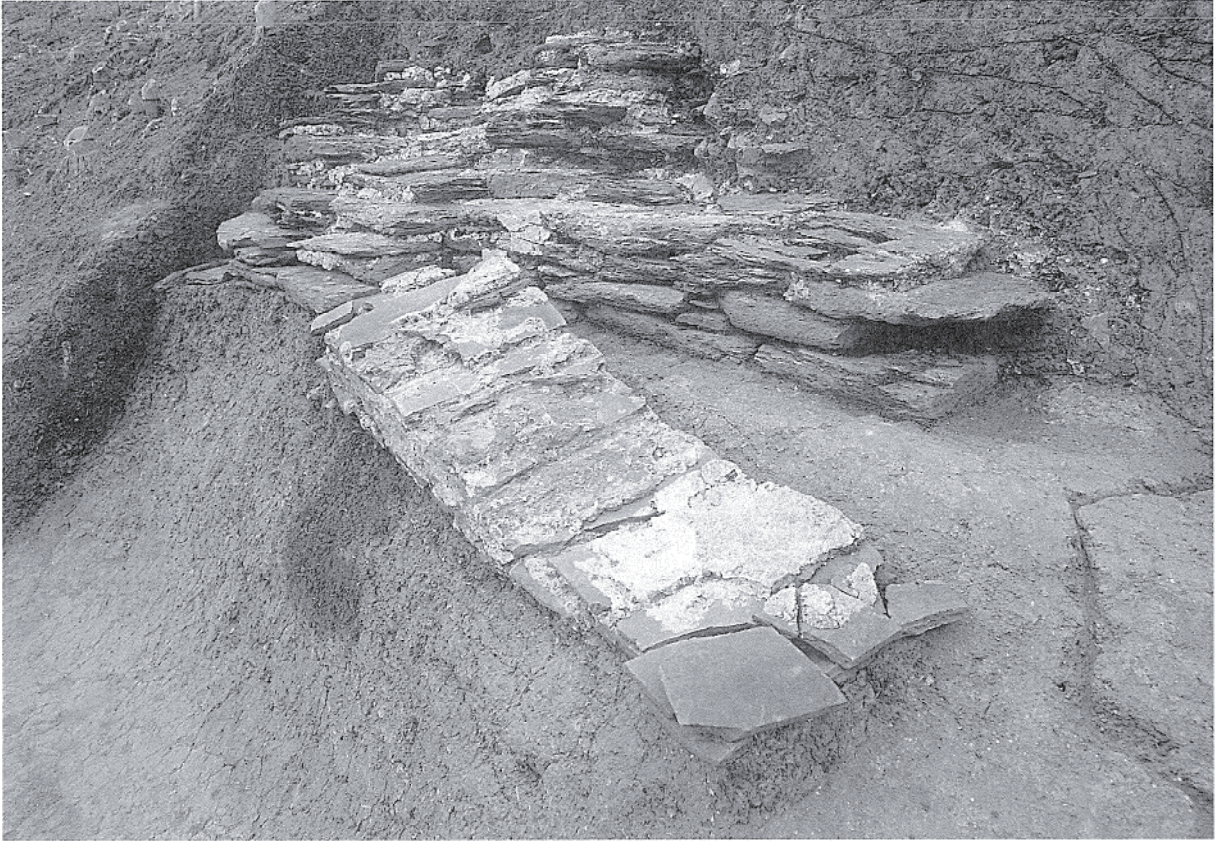
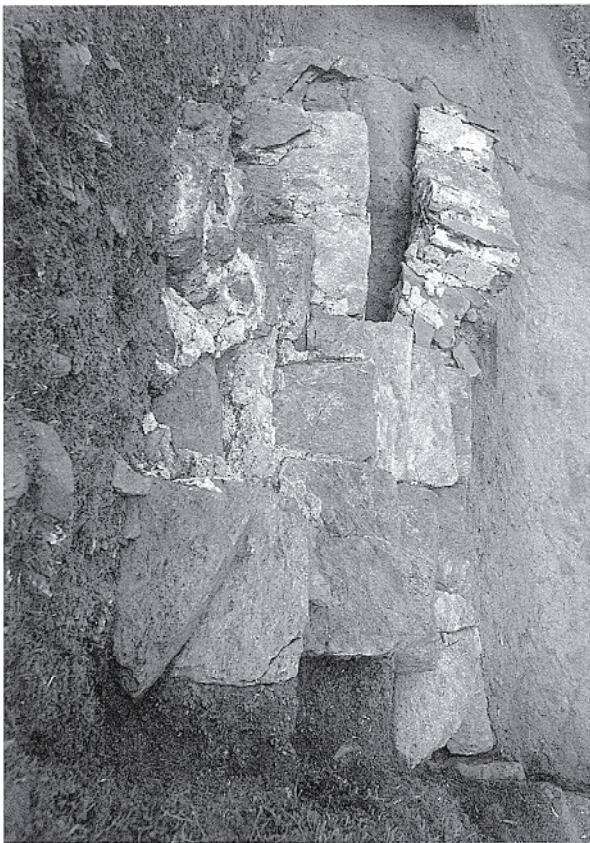
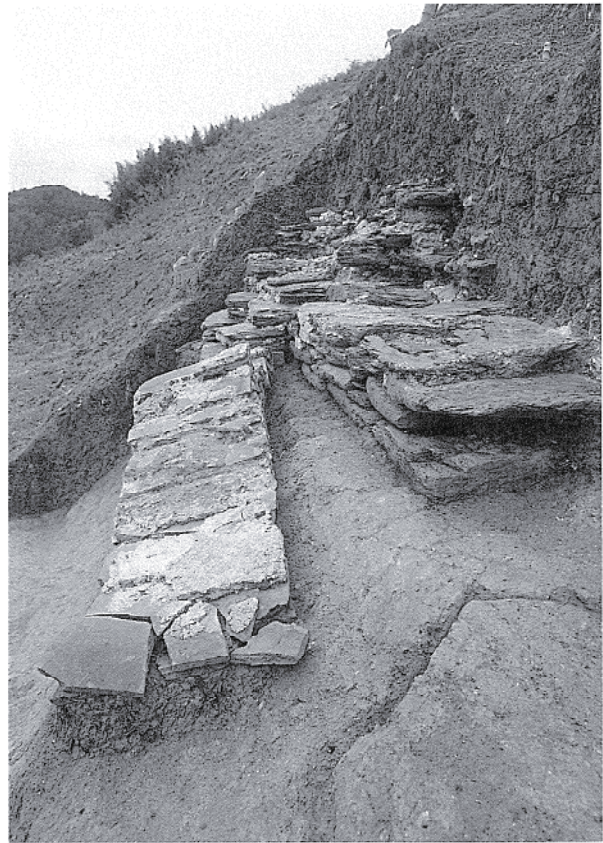
滑り落ちた玄室（床面・棺台）（南東から）

滑り落ちた玄室（床面・棺台）（南西から）

滑り落ちた玄室（床面・棺台）（北西から）

地震痕跡としては、玄室奥壁付近に存在する滑落崖に伴って、石室が崩落している状況が窺える。滑落崖は奥壁から南へ約0.12～0.4mの場所に東西に向かって伸びており、調査前に確認していた雛壇状の地形が滑落崖に伴うものであることが明らかとなった。玄室部分は滑落崖を介して、南側は約1m滑り落ちている。また玄室左側壁の基底部にあたる位置に地割れが認められ、この地割れは一段低い位置にある暗渠排水溝の一部を分断している。この暗渠排水溝内の結晶片岩の碎片が地割れ側に斜めに落ち込んでいることから、この地割れは暗渠排水溝ができた後のものと考えられる。その他、1区でも埋葬施設で確認されている地割れの延長部分を確認している。
